Kuhmoisten kunta

## Kuhmoisten rakennusinventointi

Raportti

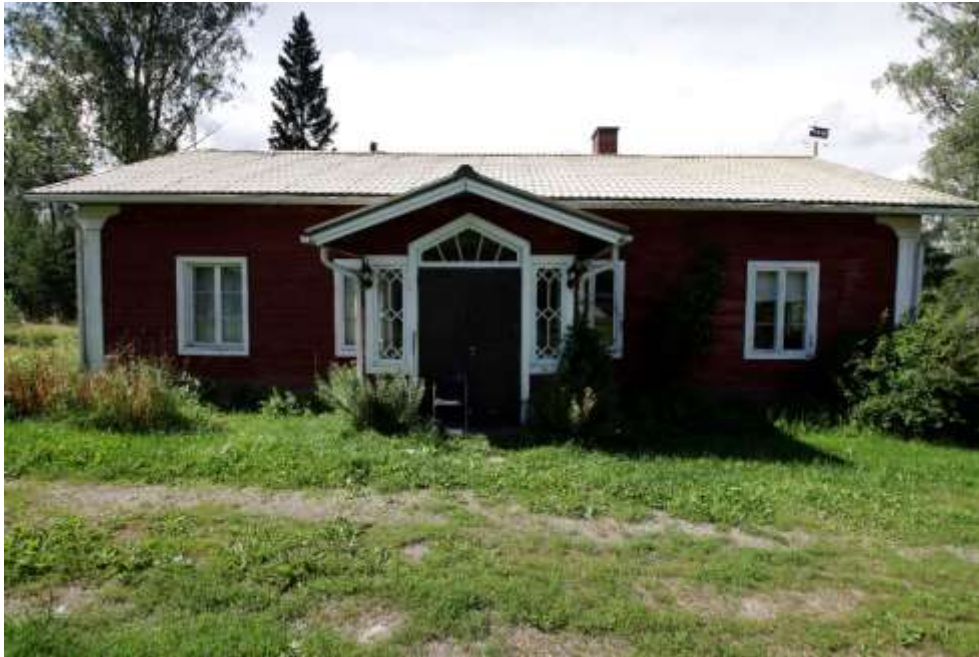
*Kuva 1. Rakennuksen (tien puoleinen) pääjulkisivu. Rakennus palveli ns. muorinpytinkinä eli se ei ollut tilan varsinainen päärakennus.*

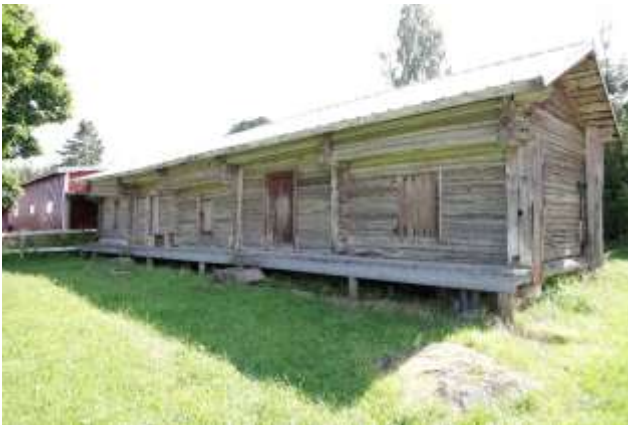
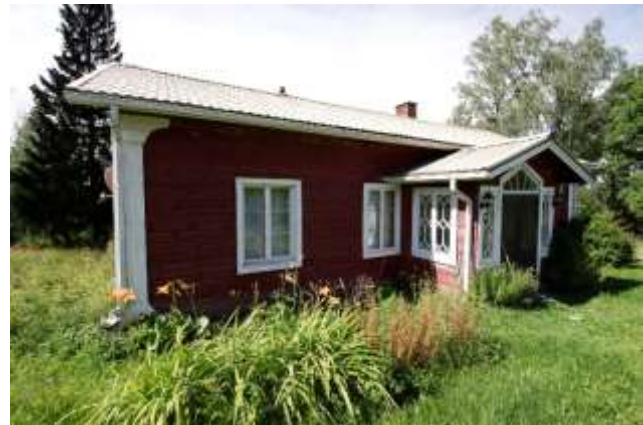
*Kuvat 2 ja 3. Vasemmalla riviaitta, joka on koottu viidestä erillisestä aittarakennuksesta. Oikealla asuinrakennus kuvattuna viistosti kaakosta, jolloin kuistin koristeellinen sivuikkuna näkyy.*

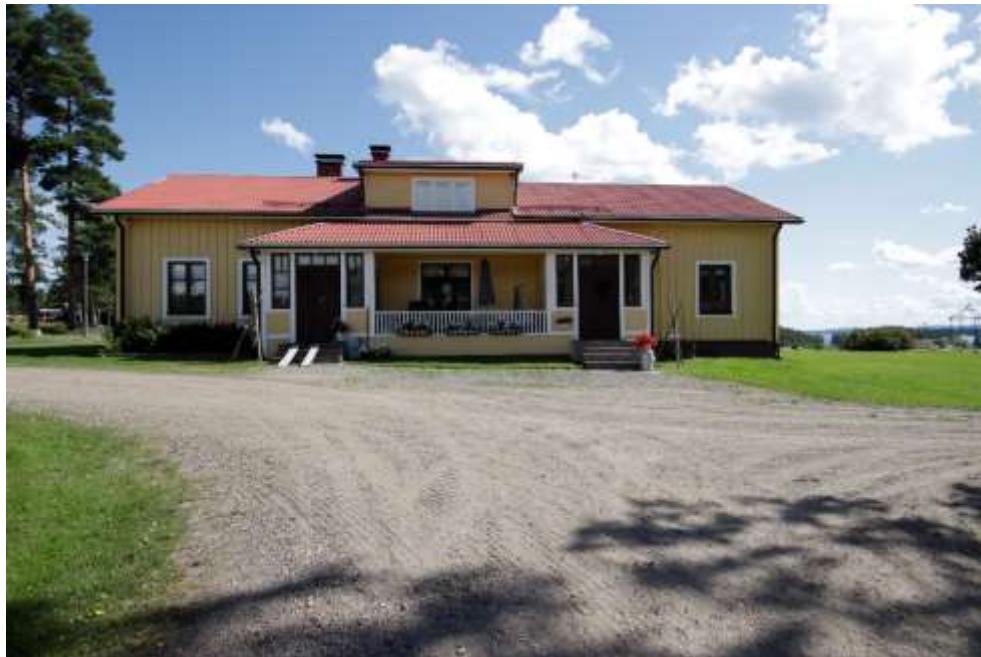
*Kuva 4. Tikan tilan päärakennuksen pääjulkisivu.*

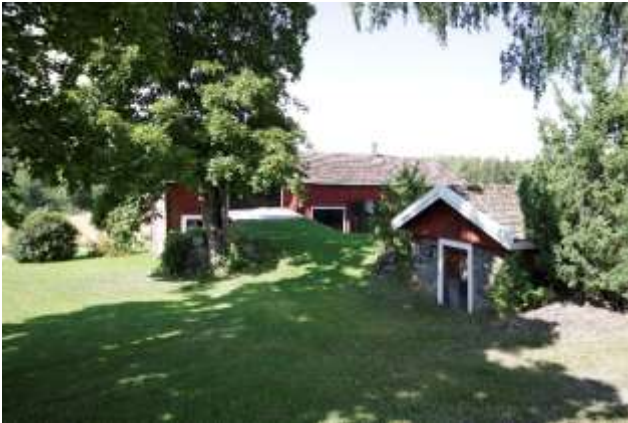
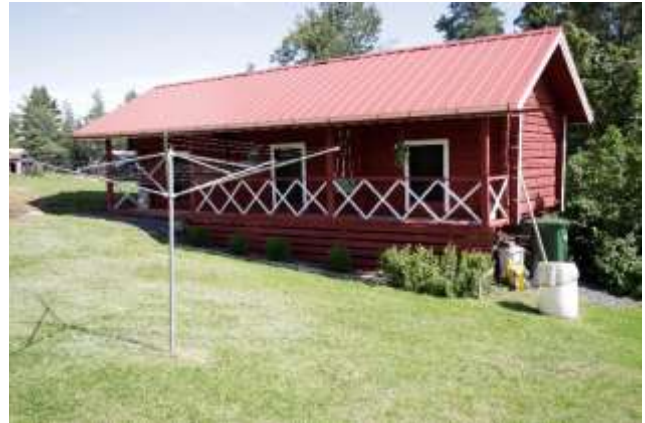
*Kuvat 5 ja 6. Vasemmalla 1900-luvun alussa rakennettu kellari sekä kellarin taustalla talli samalta ajalta. Oikealla kolme aittaa käsittävä hirsirakenteinen riviaitta.*

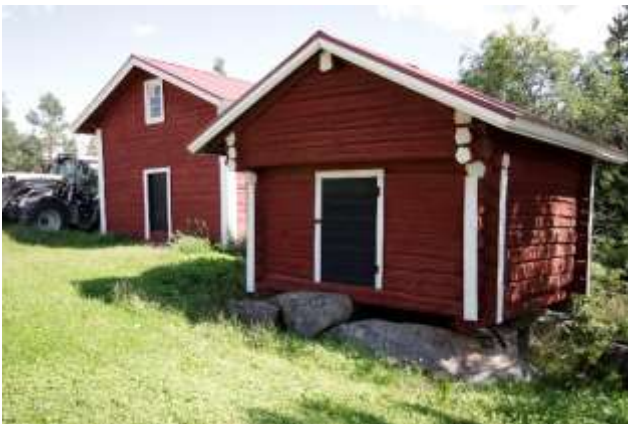
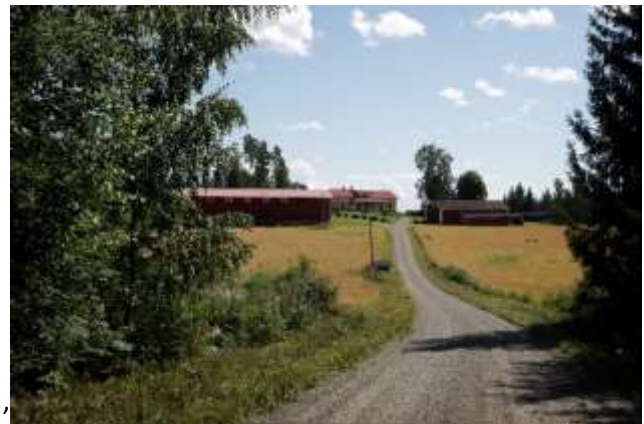
*Kuvat 7 ja 8: Oikealla yksinäisaitat, joiden hirsien salvokset on osin peitetty laudoin. Vasemmalla Tikan tilan pihapiiriä kuvattuna Ansiomäntieltä päin.*

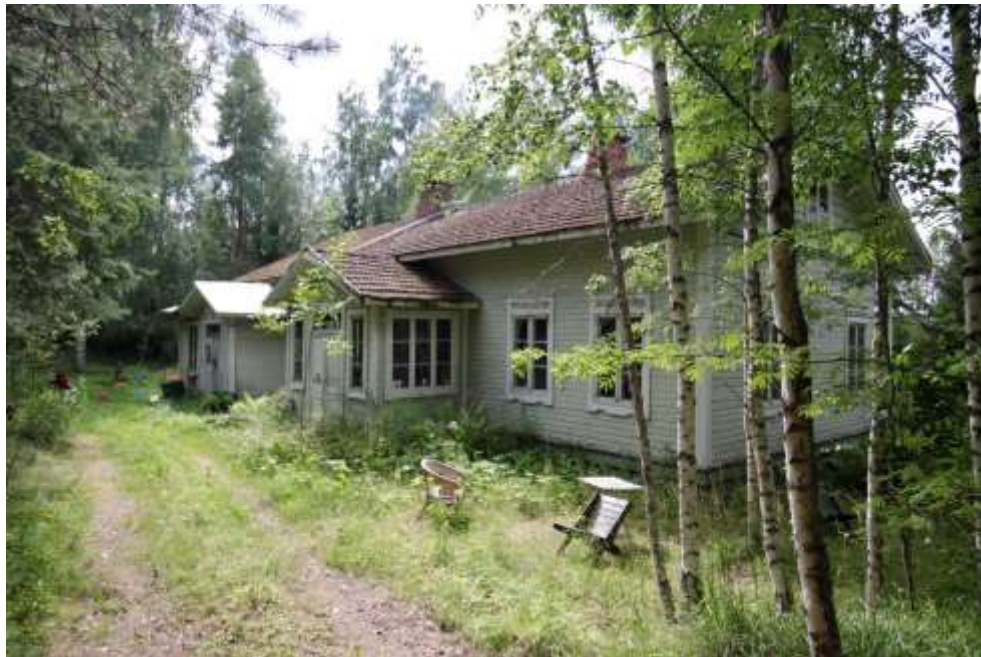
*Kuva 9. Mäkelän talon pääjulkisivu.*

| pihapiiri ja<br>ympäristö | <p>Talon pihapiirissä on vanha navetta, maakellari sekä hirsinen aittarakennus. Navettarakennus on osittain romahtanut ja maakellari on huonokuntainen. Pihapiirin yleisilme on hoitamaton; piha on osittain umpeenkasvanut.</p> <p>Pihapiiri sijoittuu Kuhmalahden kirkonkylän edustalla olevan lahden itärannalle. Rannan alavalla alueella on edelleen peltoa ja kohde sijaitsee peltoaukean itäpuolisen selänteen lvaiheittumisvyöhykkeellä. Selänne on nykyisin metsää. Vielä 1950-luvulla kohteen kaakkoispuolella oli kohteen pellot.</p> |

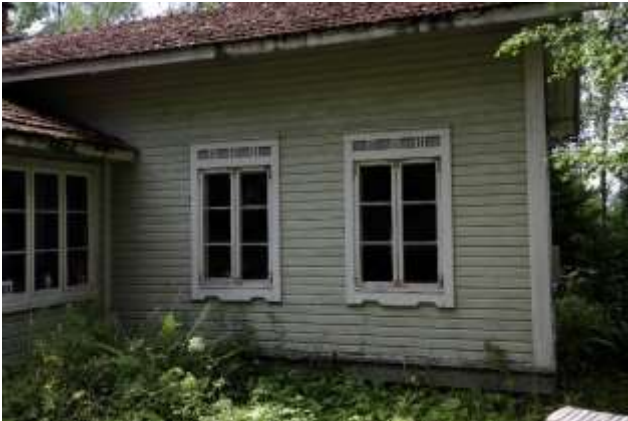
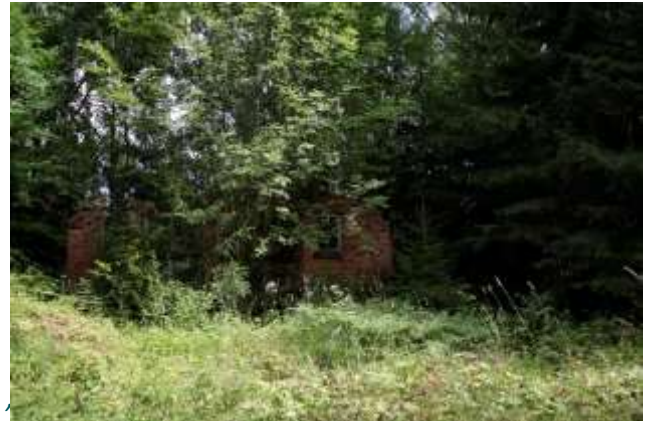
*Kuvat 15 ja 13: Vasemmalla: Asuinrakennuksen alakerran ikkunoissa on koristeelliset vuorilaudat. Oikealla: Vanha navettarakennus on osittain romahtanut ja jäänyt puiden taakse piiloon.*

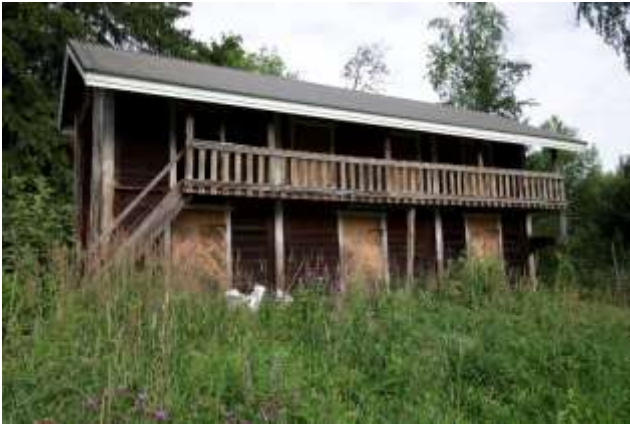
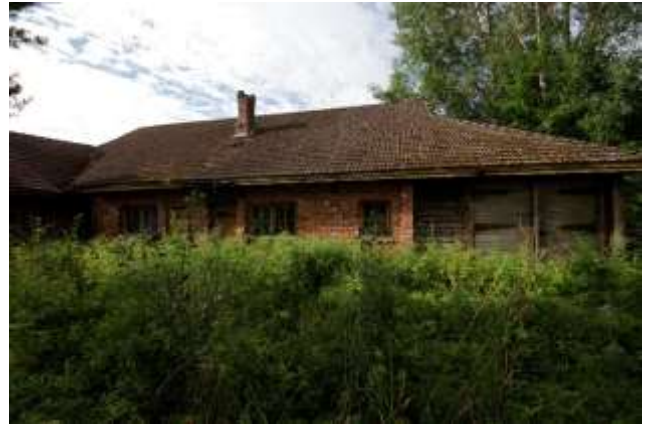
| inventoitu tieto | tiedon kuvaus |
|---|---|
| muutokset vuoden 1989–1990 inventointiin nähden | Luhtiaitan katto on sen hyvän kunnon ja otsalautojen tasaisen maalipinnan perusteella uusittu vuosien 1989–90 inventoinnin jälkeen. Aiemman inventoinnin mukaan pihapiirissä on myös ollut otsallinen yksittäisaitta, mutta maastokäynnillä sitä ei nyt havaittu. |

| pihapiiri ja<br>ympäristö | <p>Asuinrakennuksen lisäksi pihapiirissä on osittain hirsi- ja osittain tiilirakenteinen heikkokuntoinen navetta, luhtiaitta ja yhdistetty sauna- ja vajarakennus. Pihapiiri on hoitamaton ja osin umpeenkasvanut.</p> <p>Ala-Vuorikon pihapiirin länsipuolella on Vuorikon pihapiiri. Talot sijoittuvat Vorikanniemen kaakkoisosaan. Talojen kaakkois- ja itäpuolella on nykyisin heinällä olevaa ja osin umpeenkasvavaa entistä peltoa. Peltoaukean ja Päijänteen rannan välissä on metsäiset pienet mäet ja muualtakin ranta on puustoista. Ala-Vuorikon pihapiirin eteläpuolella peltoaukean keskellä on taloon kuuluva lato ja viljankuivuri.</p> |

*Kuvat 15 ja 16. Vasemmalla: Kaksikerroksisen luhtiaitan katto on sen hyvän kunnon perusteella korjattu 1989–90 vuosien inventoinnin jälkeen. Oikealla: Punatiiltä ja hirttä yhdistävän navettarakennuksen ympäristö on puskittunutta ja navetan piippu on osin sortunut. Muilla julkisivuilla myös räystäät ovat paikoitellen romahtaneet.*

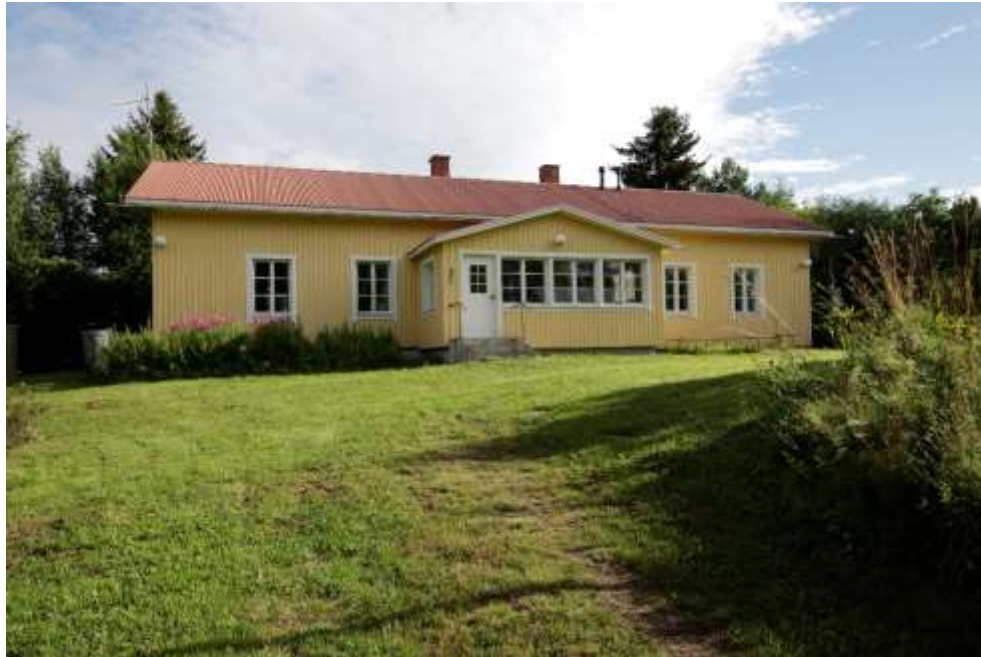
*Kuva 17. Vuorikon tilan päärakennuksen pääjulkisivu.*

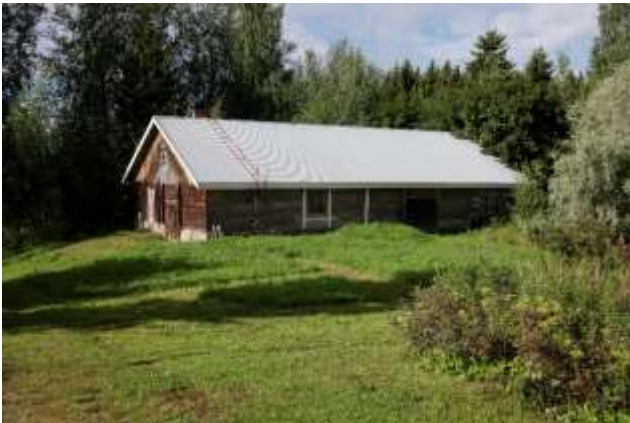
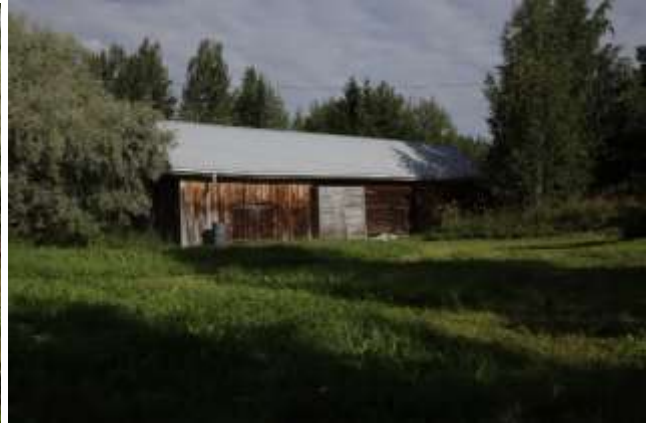
Kuvat 18 ja 19. Vasemmalla: Hirsirakenteinen navetta pihapiirin lounaiskulmassa. Oikealla: Osittain hirsi- ja osittain lautarakenteinen talli pihapiirin luoteiskulmassa päärakennuksen länsipuolella.

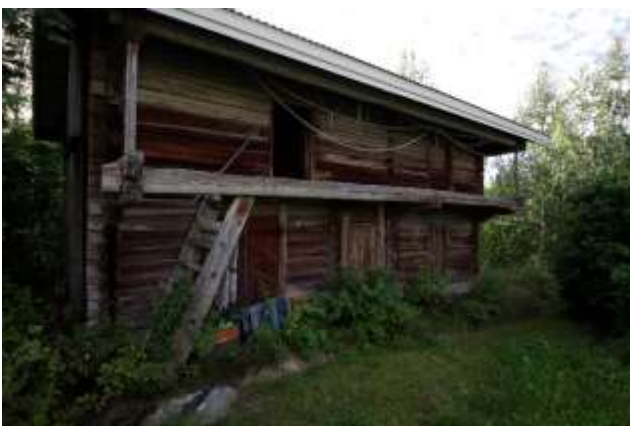
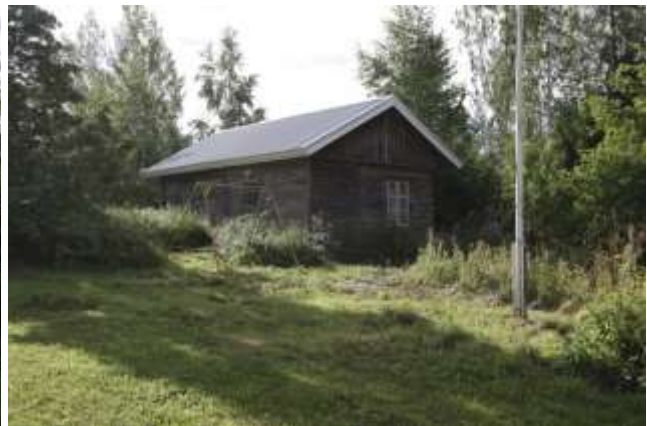
Kuva 16 ja 17. Vasemmalla: Kaksikerroksinen luhtiaitta, jonka toinen kerros on erilaisten salvosten perusteella rakennettu maantasokerroksen päälle myöhemmin. Luhtiaitta sijoittuu pihapiirin itäreunalle. Oikealla: Hirsirakenteinen syytinkirakennus sijoittuu asuinrakennusta vastapäätä. Luhtiaitta sijaitsee sen koillispuolella.

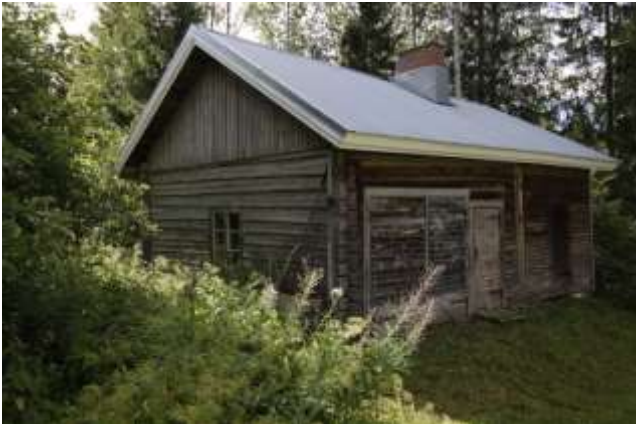
*Kuva 18. Navetan itäpuolella pihapiirin etelälaidalla oleva hirsirakenteinen sauna.*

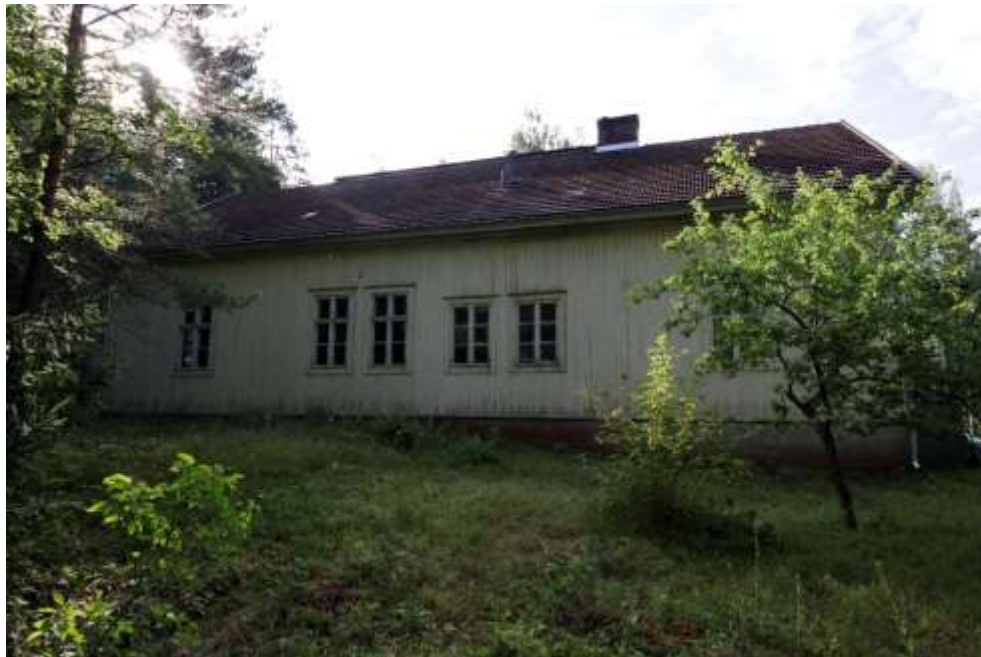
*Kuva 20. Poikkijärven koulun Tampereentien puoleinen julkisivu.*

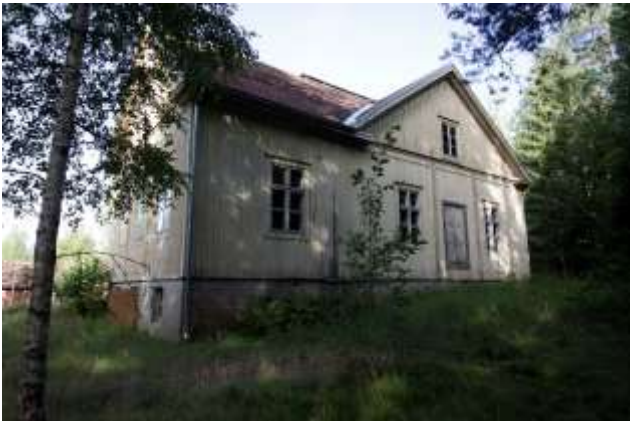
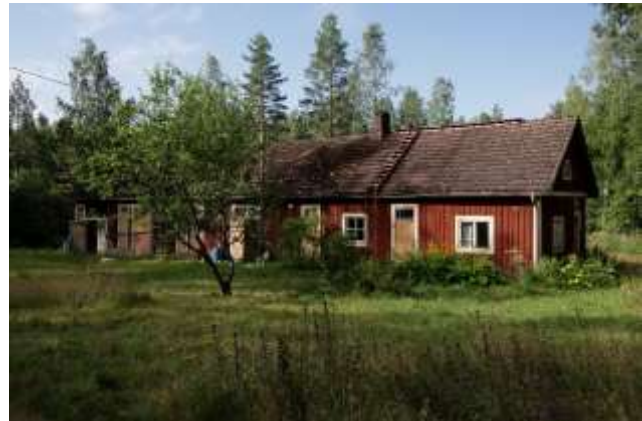
*Kuvat 21 ja 22. Vasemmalla: Koulurakennuksen itäjulkisivu. Oikealla: Pihapiiriin kuuluu punaiseksi maalattu hirsinen talousrakennus.*

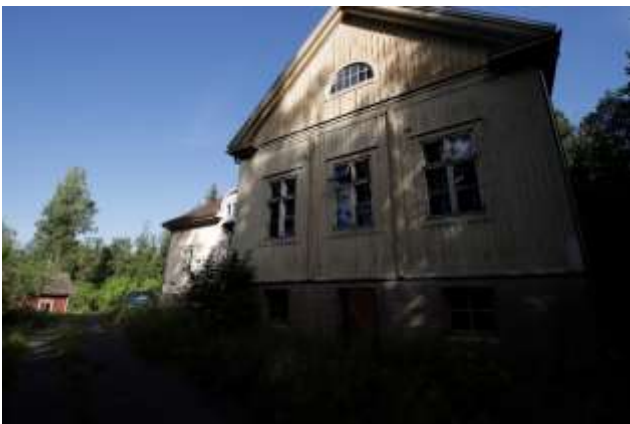
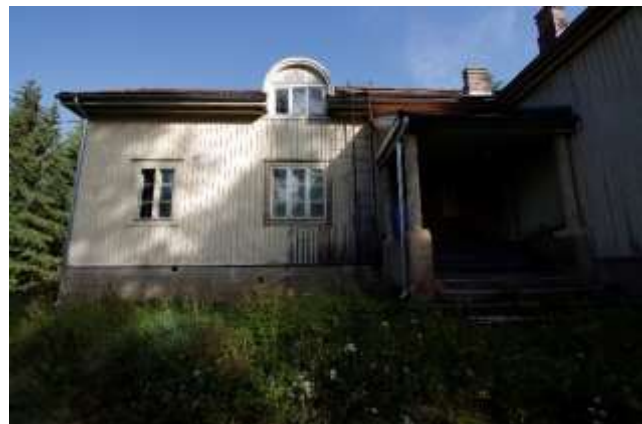
*Kuvat 23 ja 24. Vasemmalla: Rakennuksen poikkipäädyssä on puolipyörän muotoinen ikkuna. Oikealla: Avokuistia reunustavat yksinkertaiset pylväät ja sen sivulla on pieni puolipyörän muotoinen frontoni.*

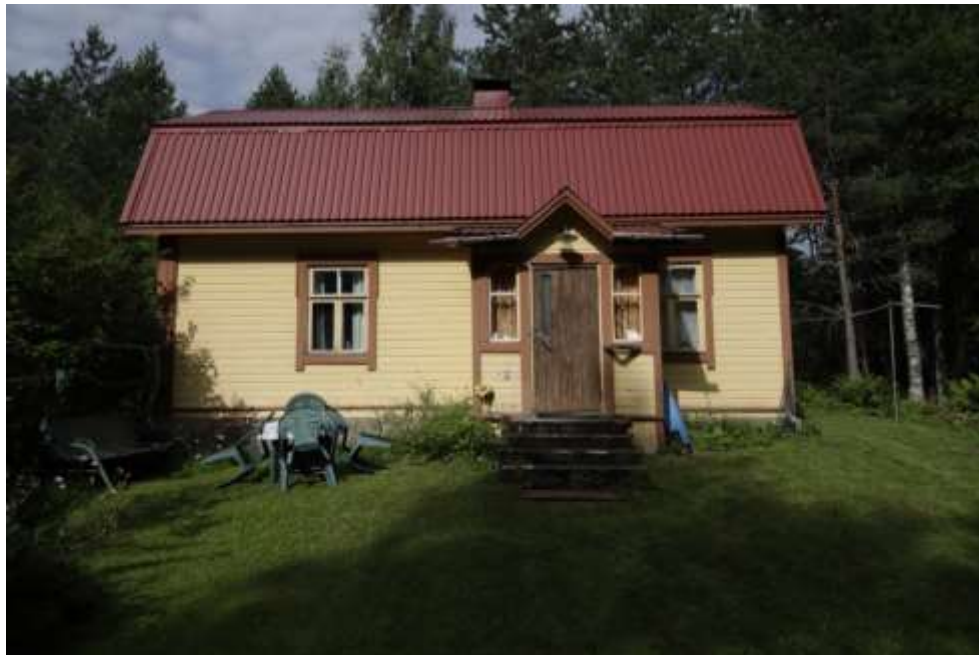
Kuva 40. Jokelan talon Poikkijärvenkadun suuntaan avautuva pääjulkisivu.

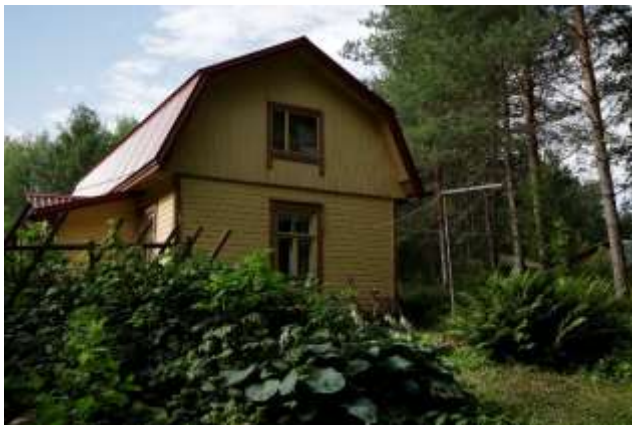
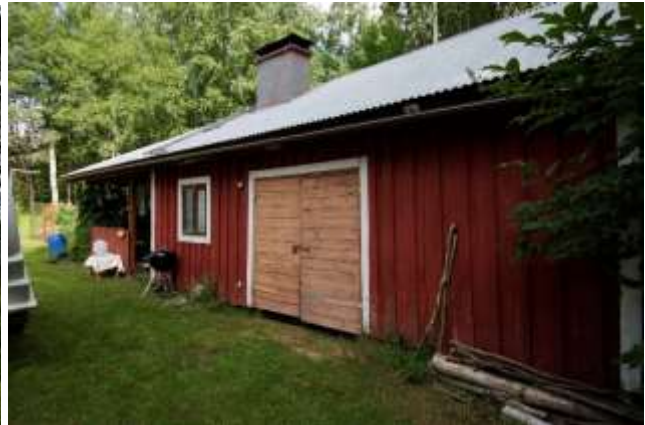
| pihapiiri ja<br>ympäristö | Pihapiirissä on talousrakennuksen lisäksi punainen pystylaudoitettu saunarakennus. Saunarakennus on aiemman inventoinnin mukaan päärakennusta uudempi; vuoden 1951 ilmakuva perusteella se on kuitenkin rakennettu viimeistään 1950-luvun alussa. Tällöin rakennuksessa on ollut kuisti koilliseen suuntautuvalla pitkällä sivulla. |

Kuvat 19: Vasemmalla: Rakennuksen toinen kerros on jonkin verran alakertaa leveämpi. Oikealla: Pihapiirissä on suurehko saunarakennus.

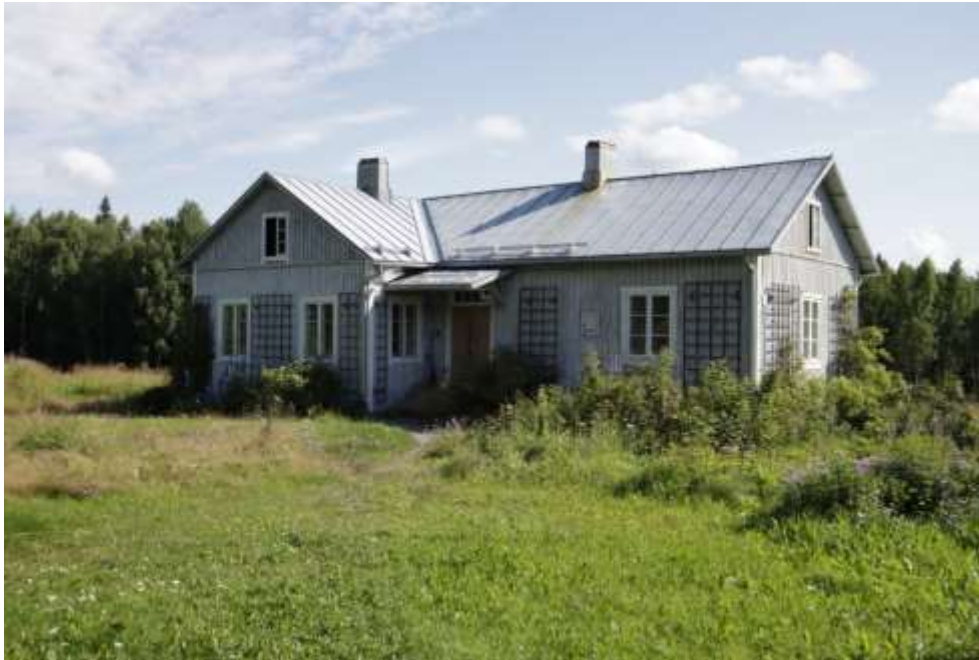
*Kuva 43: Lammintaustan tilan päärakennus.*

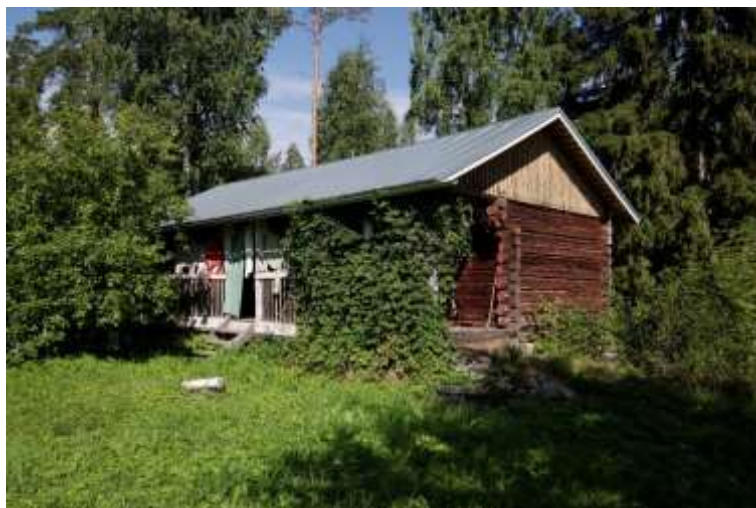
*Kuva 21: Pihapiirissä on hirsirakenteinen riviäittä.*

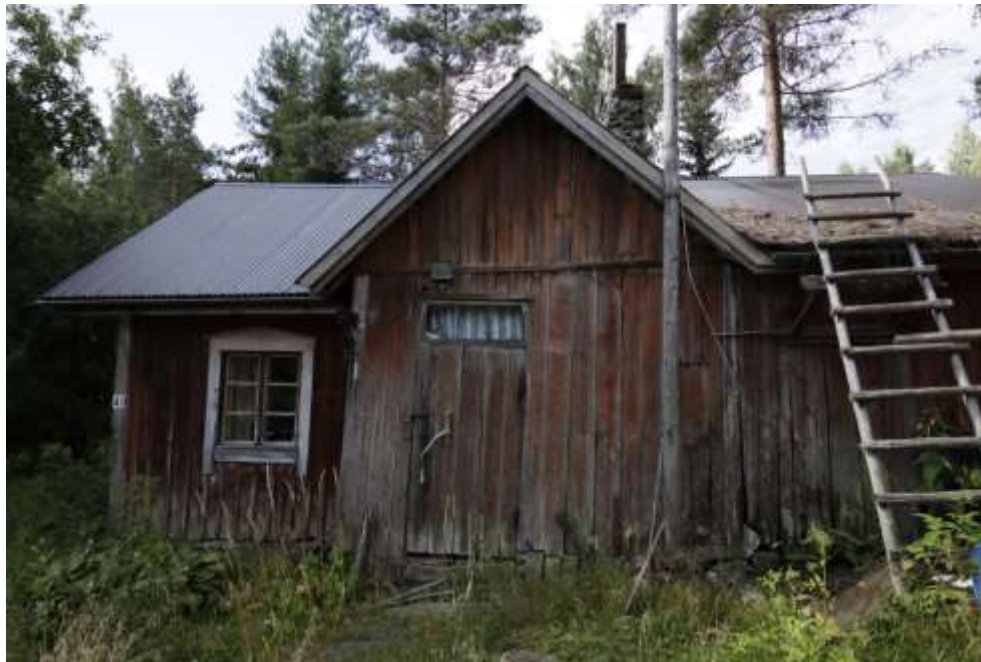
Kuva 40. Tipalan talo.

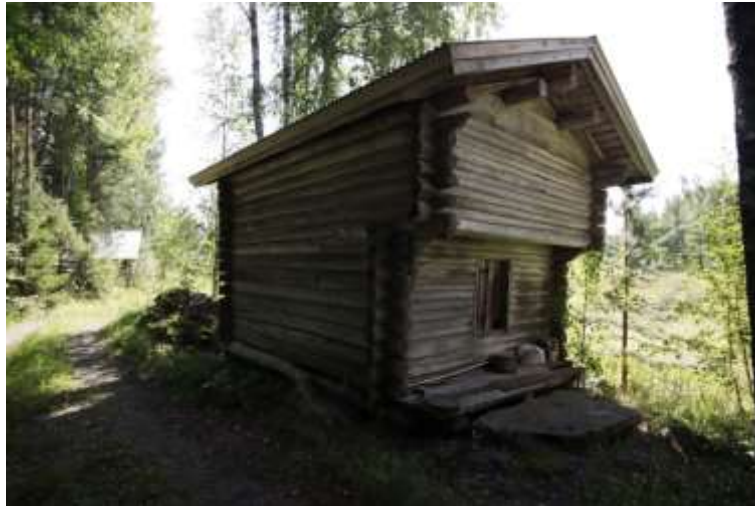
*Kuva 22. Otsallinen aitta Lammintaustantien varressa. Taustalla näkyy vajan katto.*

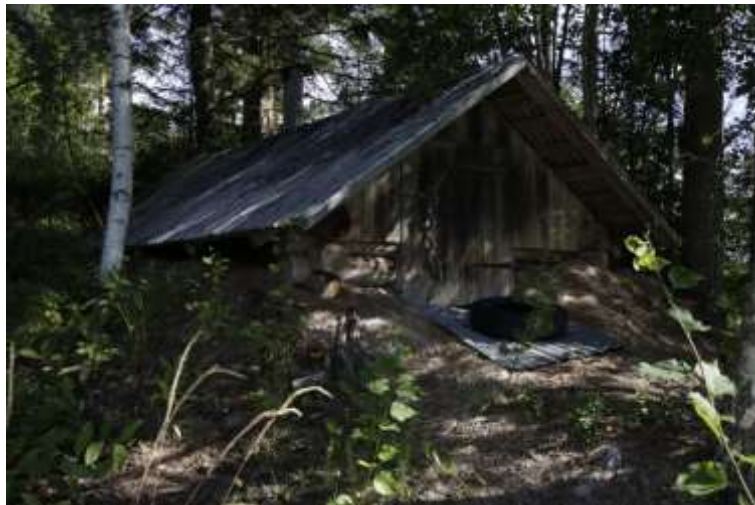
*Kuva 42. Maakellari Lammintaustantien varressa.*

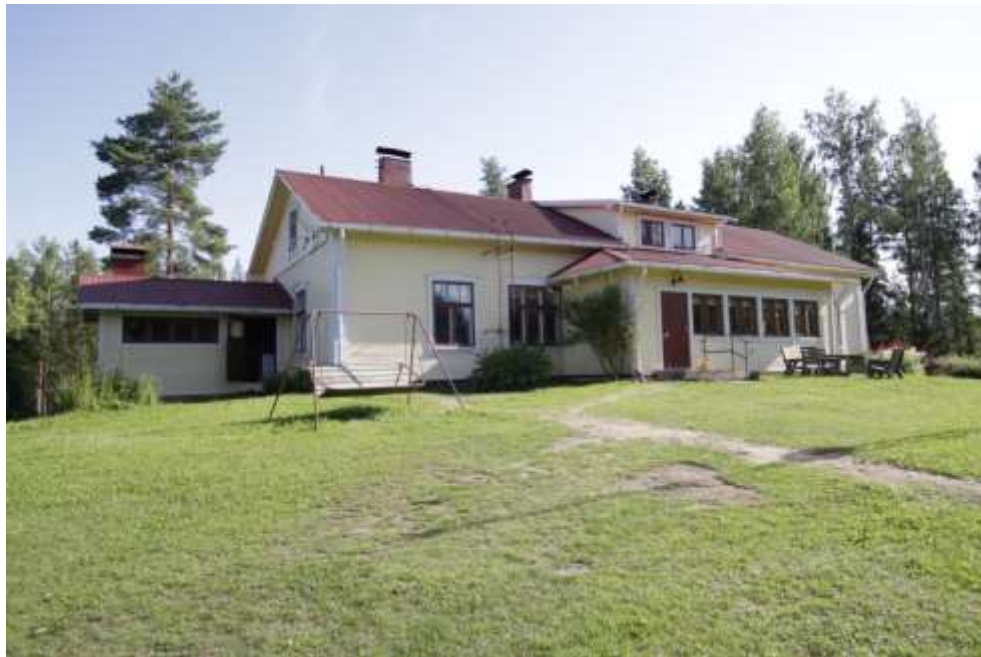
*Kuva 23: Vanha-Pälsilän tilan päärakennus.*

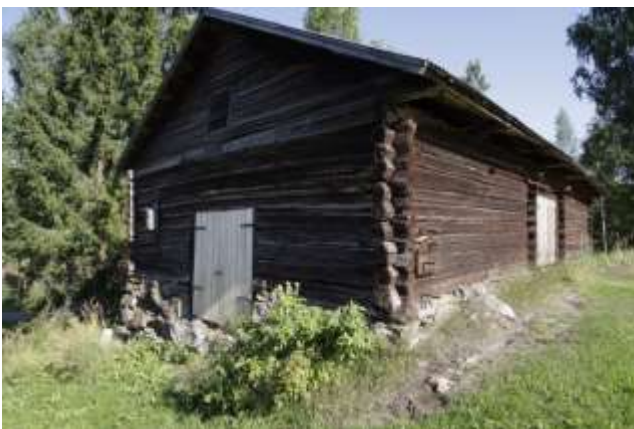
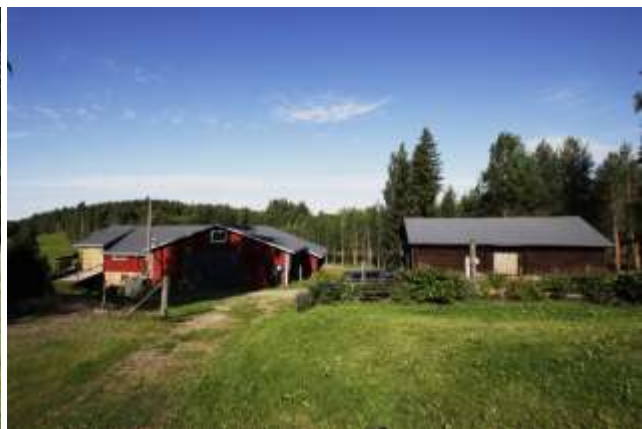
*Kuvat 44 ja 45. Vasemmalla: Hirsirakenteinen tallirakennus. Oikealla: Navetta ja talli sijaitsevat päärakennuksen länsipuolella.*

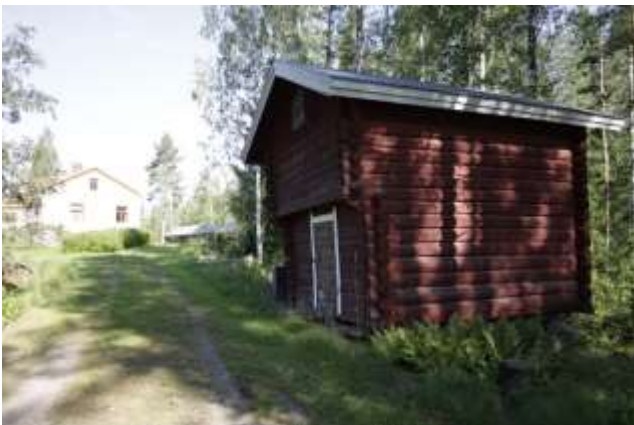
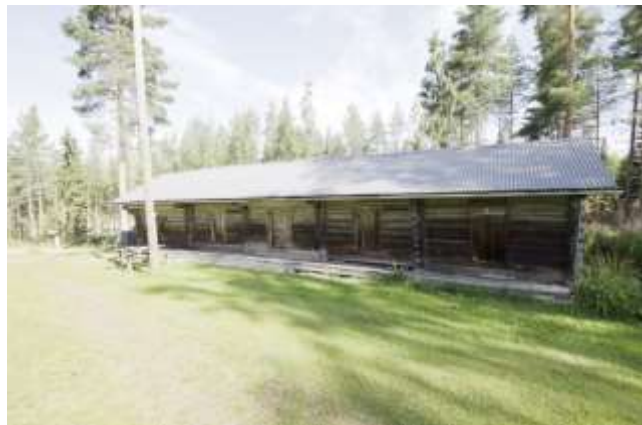
*Kuvat 46 ja 47. Vasemmalla: Hirsinen yksinäisaitta sijaitsee päärakennuksesta kaakkoon. Oikealla: Riviaitta on koottu viidestä erillisestä aittarakennuksesta.*

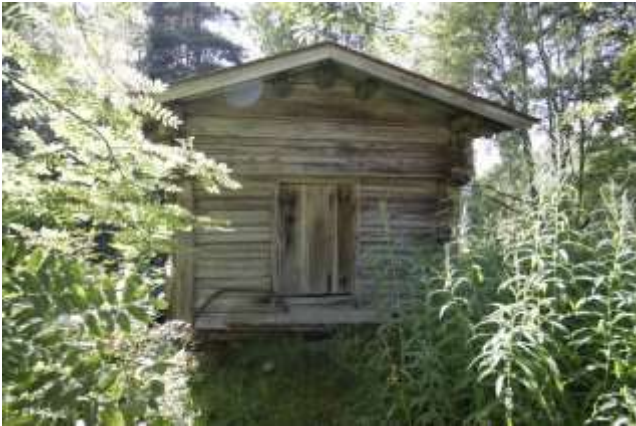
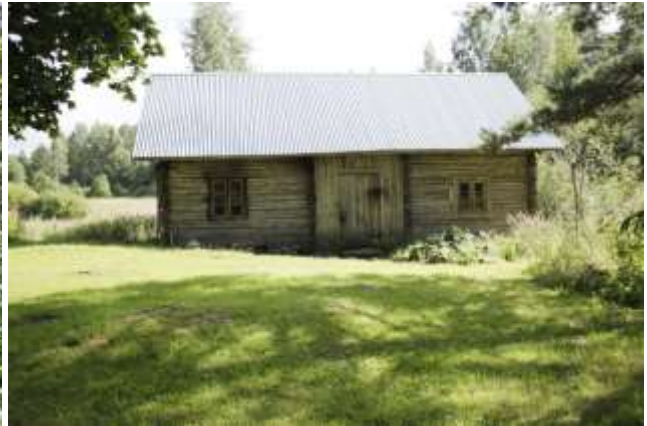
*Kuvat 49 ja 50: Vasemmalla: Vanha hirsirakenteinen aitta on säilynyt talon pihapiirissä. Oikealla: Hirsirakenteisen saunan katto on uusittu edellisen inventoinnin jälkeen. Rakennus on painunut kuitenkin hieman vinoon.*

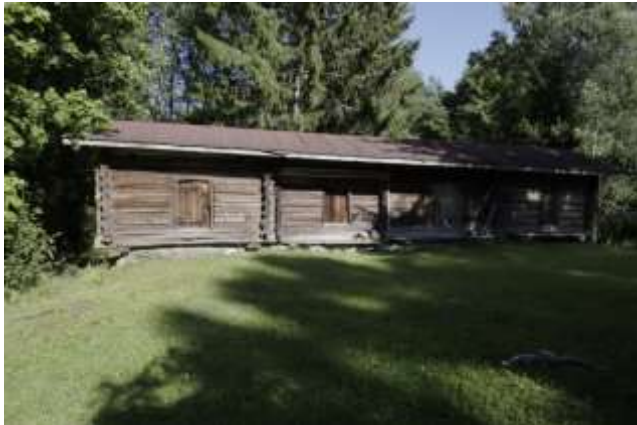
*Kuva 51: Riviaitta sijaitsee talon itäpuolella.*

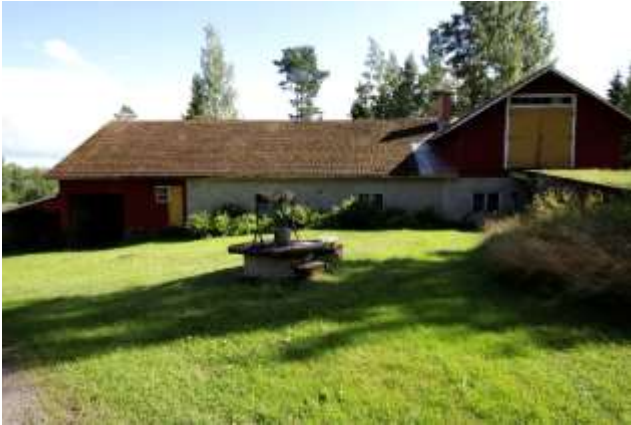
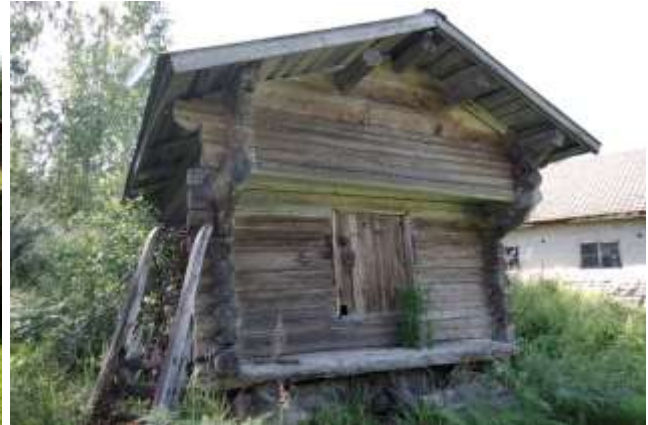
*Kuvat 53 ja 54: Vasemmalla: Vanha hirsinen navetta paloi 1950-luvulla, minkä jälkeen navettaan rakennettiin tiilinen uudisosa. Navetan edessä näkyy kaivo. Oikealla: Vanhassa hirsiaitassa on sydämenmuotoinen avainkilpi.*

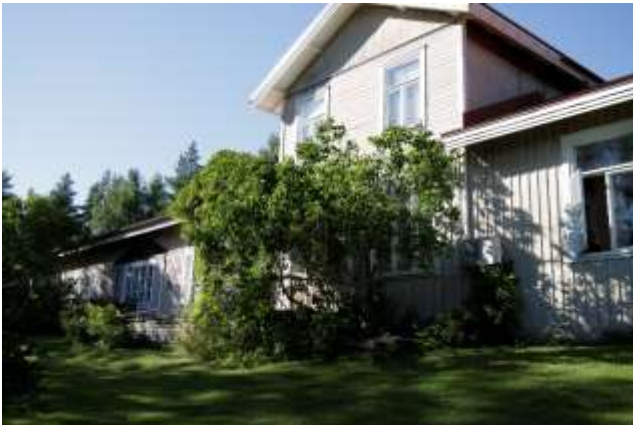
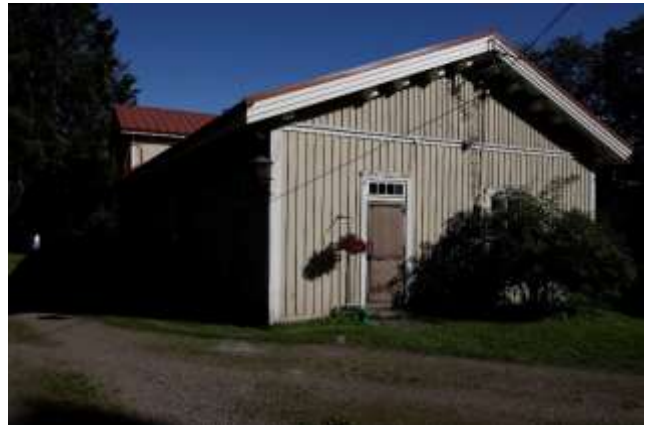
*Kuvat 56 ja 57: Vasemmalla: Päärakennuksen pihanpuoleinen julkisivu on hyväkuntoinen, ja piha vehreä ja siisti. Oikealla: Rakennuksen vanhimmassa osassa, länsipäädyssä, näkyvät kattoa kannattelevat hirret.*

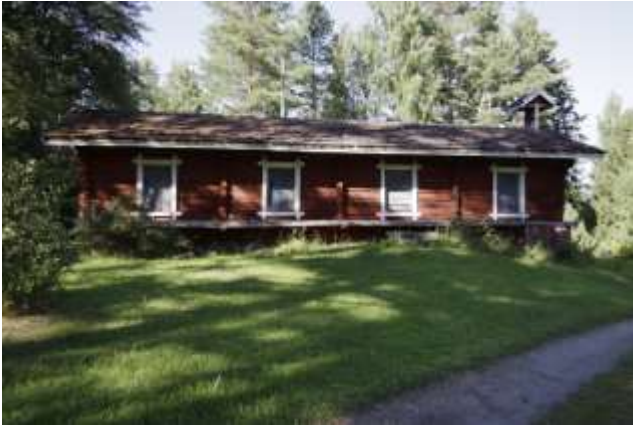
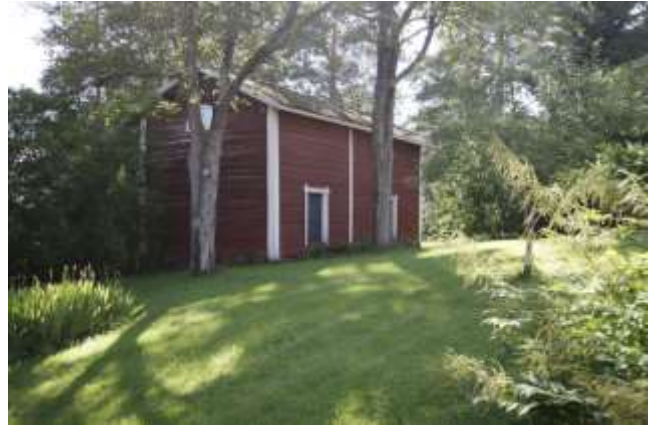
*Kuvat 58 ja 59: Vasemmalla: Riviaitta sijaitsee talon länsipuolella ja sen itäpäätyä koristaa pieni kellotorni. Oikealla: Kaksikerroksinen aittarakennus on talon eteläpuolella.*

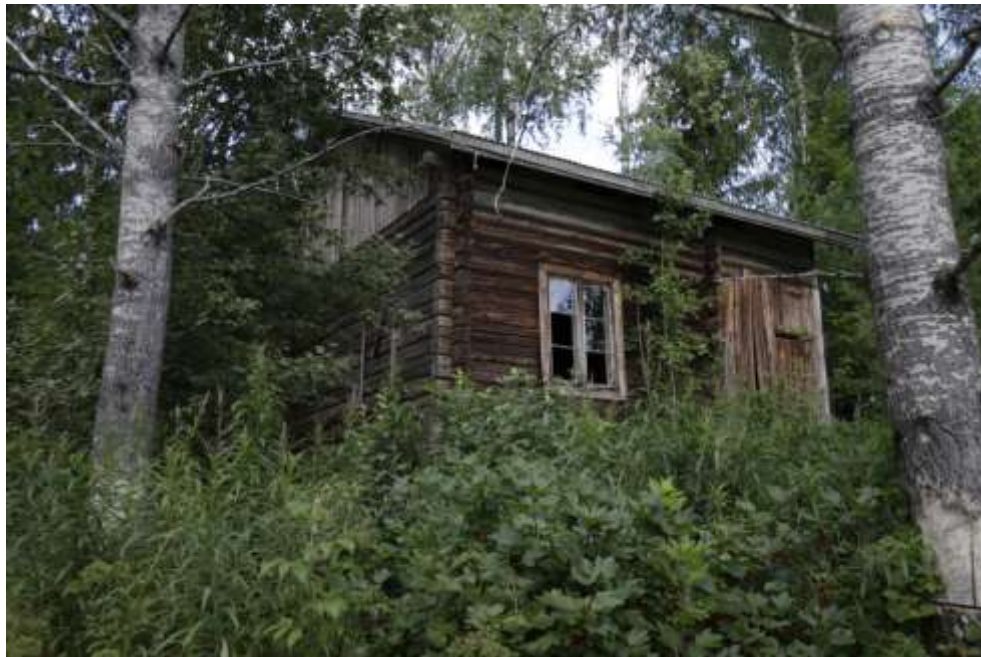
Kuva 60: Vuorensivun talo on jäänyt tyhjilleen ja pihapiiri metsittynyt.

| inventoitu tieto | tiedon kuvaus |
|---|---|
| muutokset vuoden 1989–1990 inventointiin nähden | Pihapiirissä ollut riihi ei enää hahmottunut maastosta. Kohde on tyhjillään ja pihapiiri voimakkaasti pusikoitunut. |

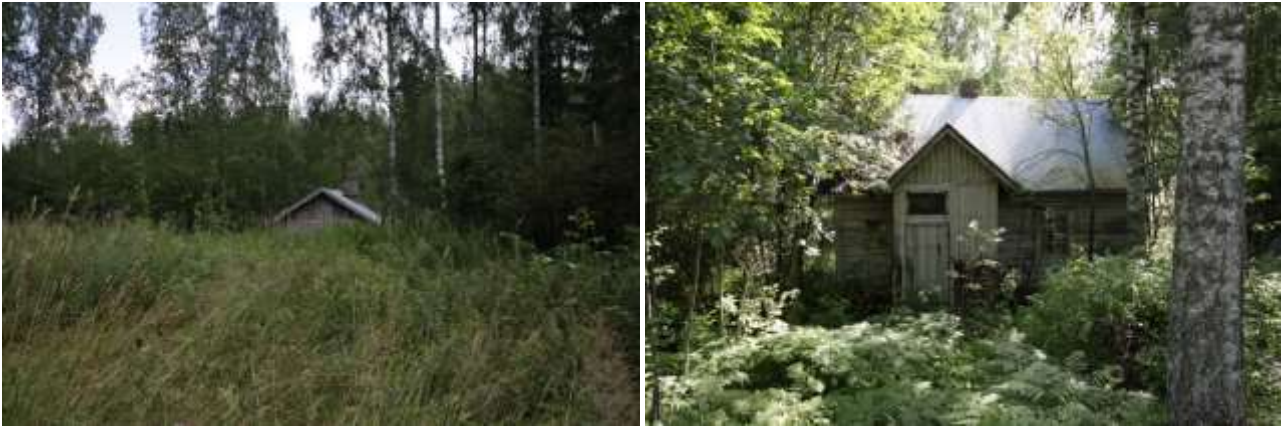
| pihapiiri ja<br>ympäristö | <p>Murrinmetsätien varressa olevan asuinrakennuksen lisäksi voimakkaasti pusikoituneessa pihapiirissä on sauna-karjakeittiö edelleen pystyssä. Kohteen länsipuolella on toinen pieni hirsirakenteinen autioitunut asuinmökki.</p> <p>Kohde sijaitsee Ylä-Karkjärven itäpuolella olevan notkelman pohjoispuolella. Notkelmassa on viljelyskäytössä oleva pieni peltoaukea. Kohteen pohjoispuolella maasto nousee jyrkästi ja on metsää.</p> |

*Kuva 25: Vasemmalla: Vanha sauna-karjakeittiö on jäänyt osin piiloon heinikon taakse. Oikealla: Autioitunut naapuritalo.*

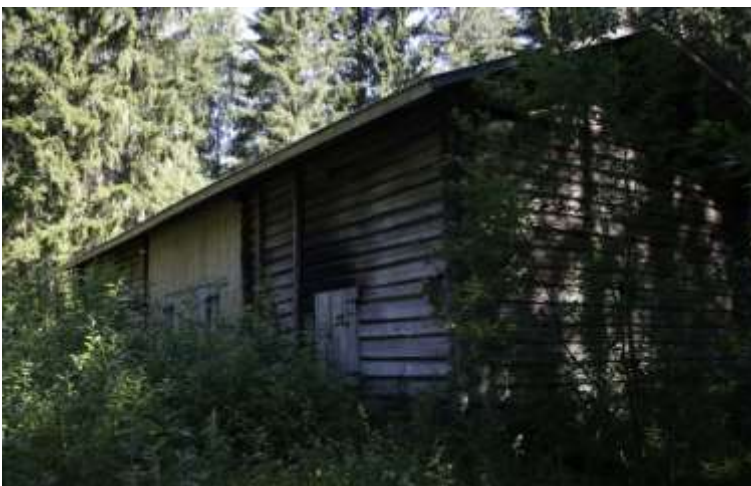
*Kuva 43. Riihi sijaitsee pihapiiristä erillään. 2010-luvulla rakennuksesta on purettu siipiosa.*

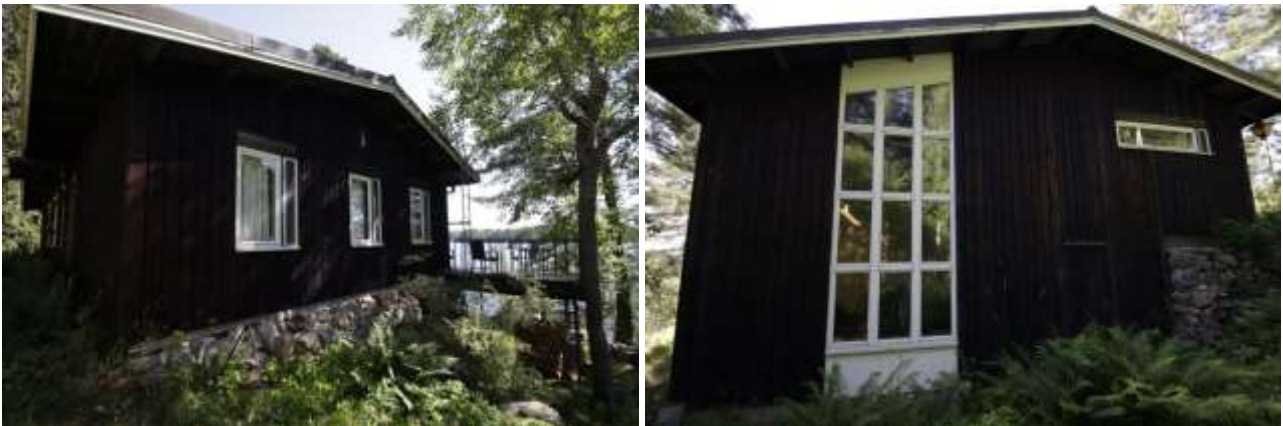
*Kuva 45 ja 46. Vasemmalla: Kohteen lounaispääty. Oikealla: Kohteen koillispäädyssä on korkea ikkuna ateljeehen.*

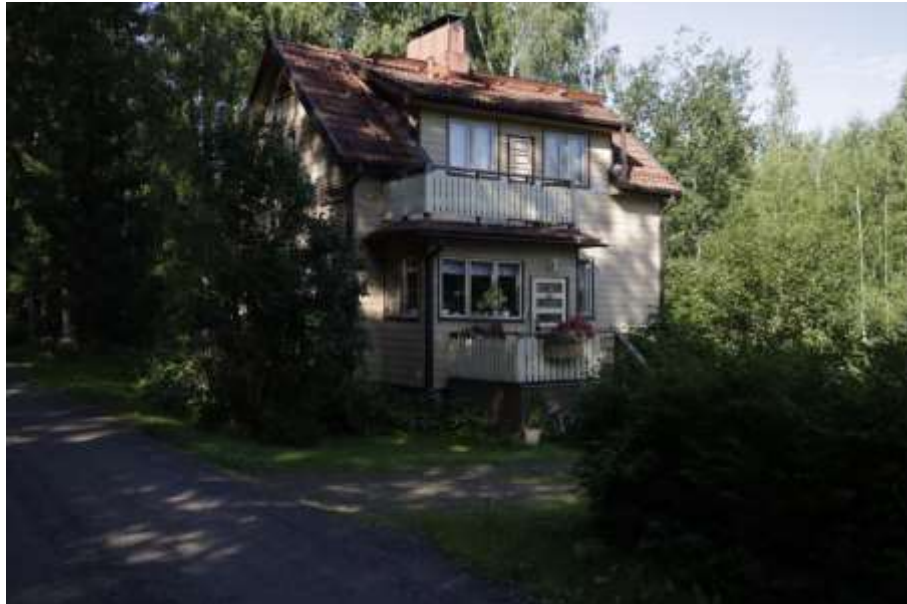
*Kuva 50: Pälsiläntie 9:ssä sijaitseva asuinrakennus voi tyylinsä perusteella olla 1930–1940-luvulta. Alkuperäinen julkisivumateriaali lienee peitetty tai korvattu myöhemmin mineriittilevyillä.*

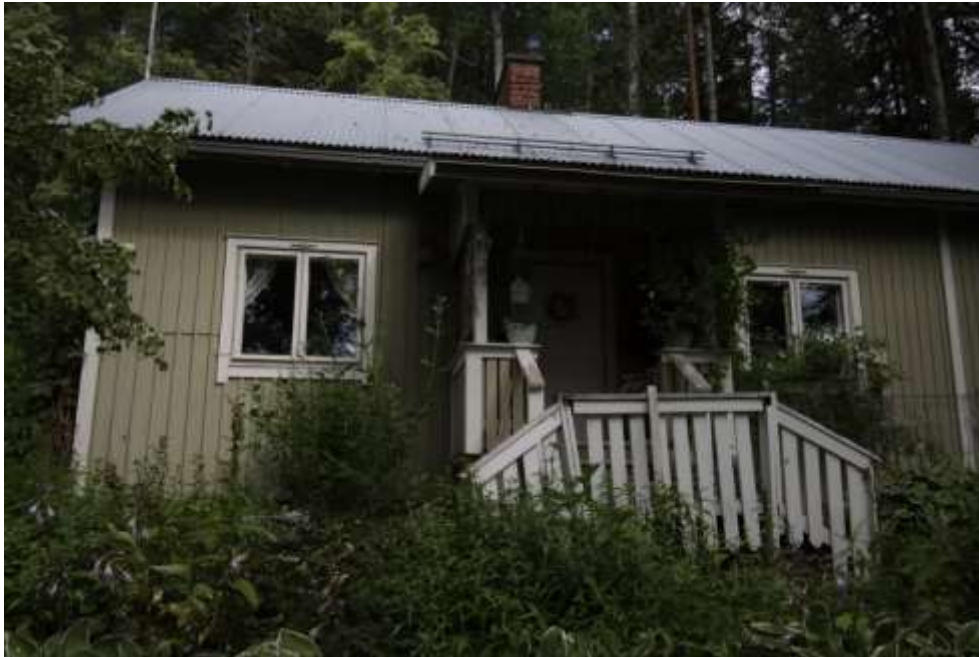
*Kuva 51: Korppilankujan asuinrakennus on melko hyväkuntoinen ulkoapäin, vaikka pihapiiri on päässyt villiintymään.*

| pihapiiri ja<br>ympäristö | Pihapiirissä on pieni talousrakennus. Pihan istutukset ovat villiintyneet ja piha on melko puskittunut. Korppilan kantatila sijaitsee kohteen kaakkoispuolella. |

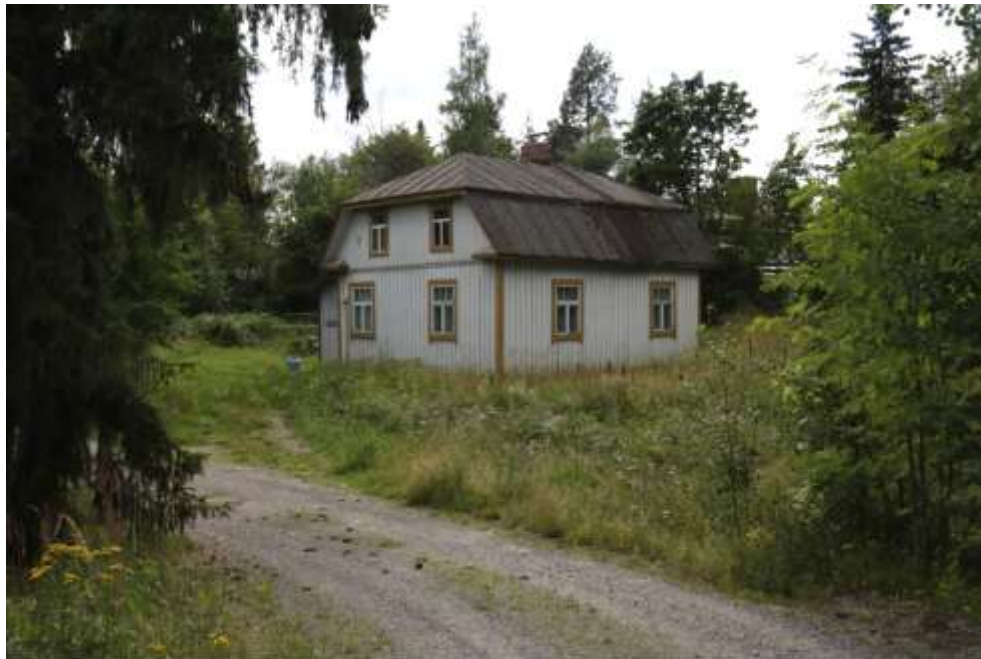
*Kuva 52: Tupakuja 1:ssä sijaitsee melko kookas mansardikattoinen asuinrakennus, joka on osin päässyt rapistumaan.*

| pihapiiri ja<br>ympäristö | Pihapiiri on heinikoitunut. Pihapiirissä on myös talousrakennus. |

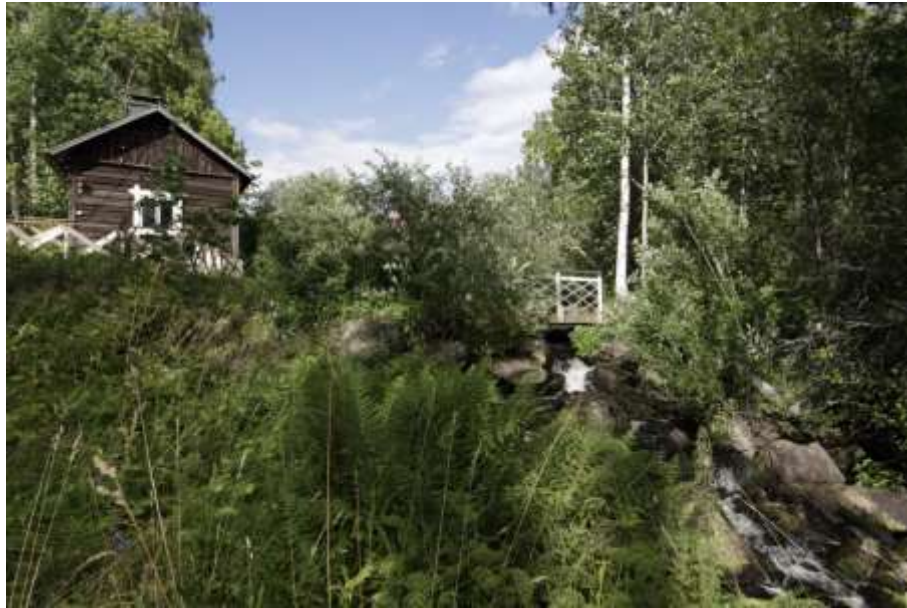
*Kuva 54. Karjukosken rannalla oleva saunamökki. Kosken uomaa on muokattu voimakkaasti. Ennen ylempänä olevan padon rakentamista kosken uoma on ollut nykyistä selvästi idempänä.*
