Kuhmoisten kunta

## Kuhmoisten rakennusinventointi

Raportti

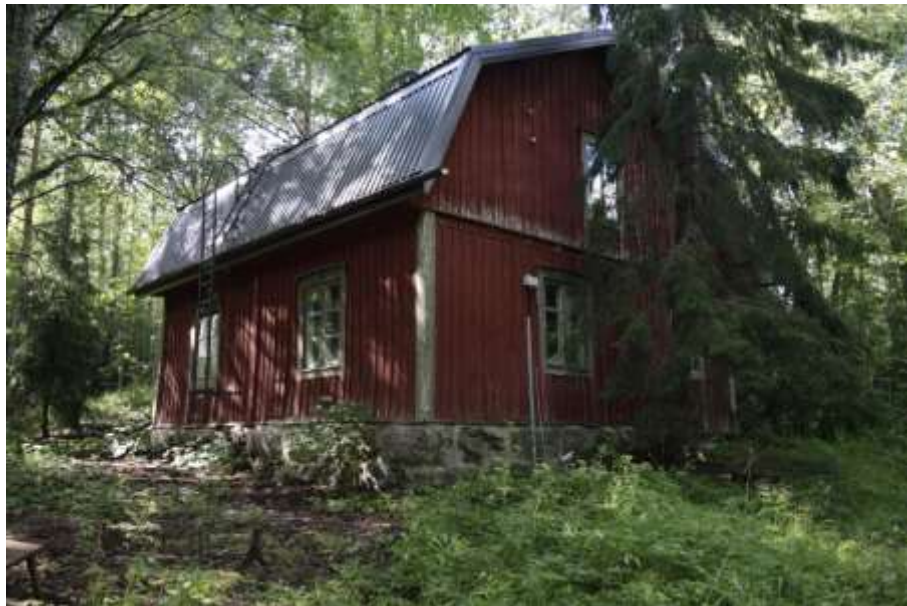
Kuva 55: Mansardikattoinen asuinrakennus on päässyt osin huoonon kuntoon.

| pihapiiri ja<br>ympäristö | Pihapiirissä on maakellari ja osittain romahtanut talousrakennus. Pihapiiri on kasvamassa umpeen. Länkipohjantie on oikaistu 1970-luvulla nykyiseen linjaansa, sitä ennen se on noudattanut nykyisin Hirsivalkamantien linjausta. Hirsivalkamantie on pahoin heinikoutunut kohteen kohdalla. Kohteen pohjoispuolisella kiinteistöllä on pienempi, punaiseksi maalattu satulakattoinen asuinrakennus, joka sekin vaikuttaa autioituneelta. |

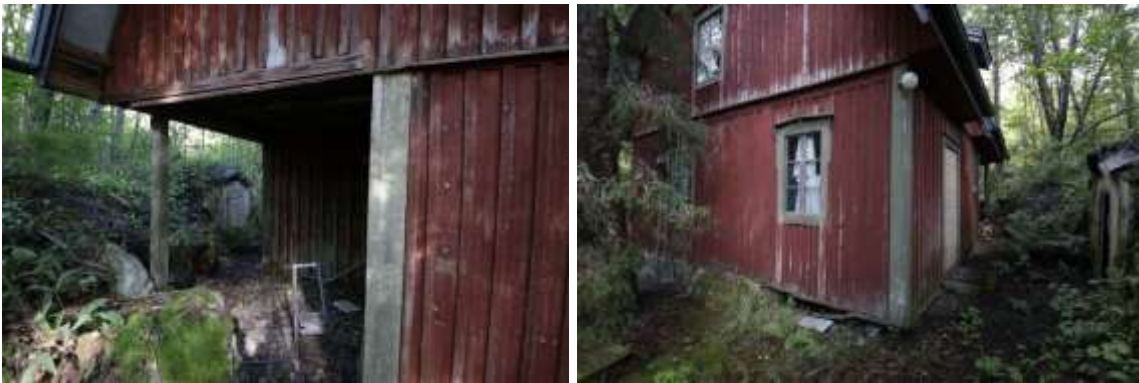
*Kuva 56 ja 57. Vasemmalla: Rakennuksen luoteiskulmassa on sisäänveto, jonka perusteella rakennusmassa on ehkä alkujaan ollut L:n mallinen. Oikealla: Sisäänkäynti on pohjoisjulkisivulla ja sitä vastapäätä on maakellari. Pohjoisjulkisivulla on myös lapekattoinen frontoni.*

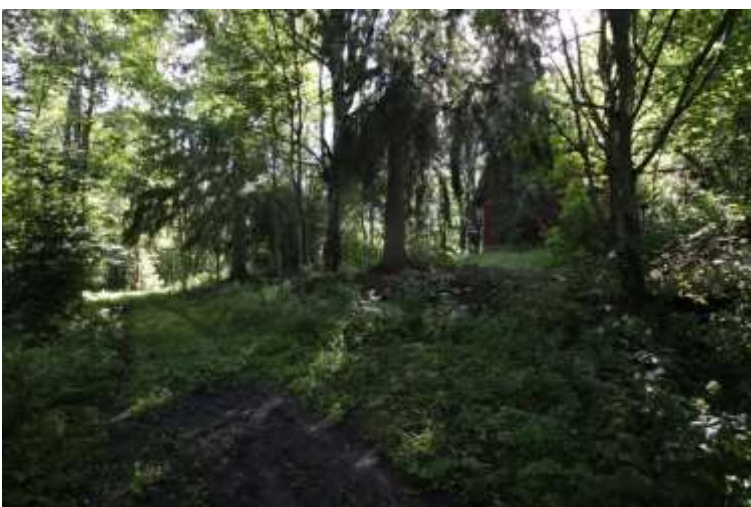
*Kuva 59. Näkymä Hirsivalkamantietä pitkin pohjoiseen. Kohde näkyy kuvan oikeassa reunassa.*

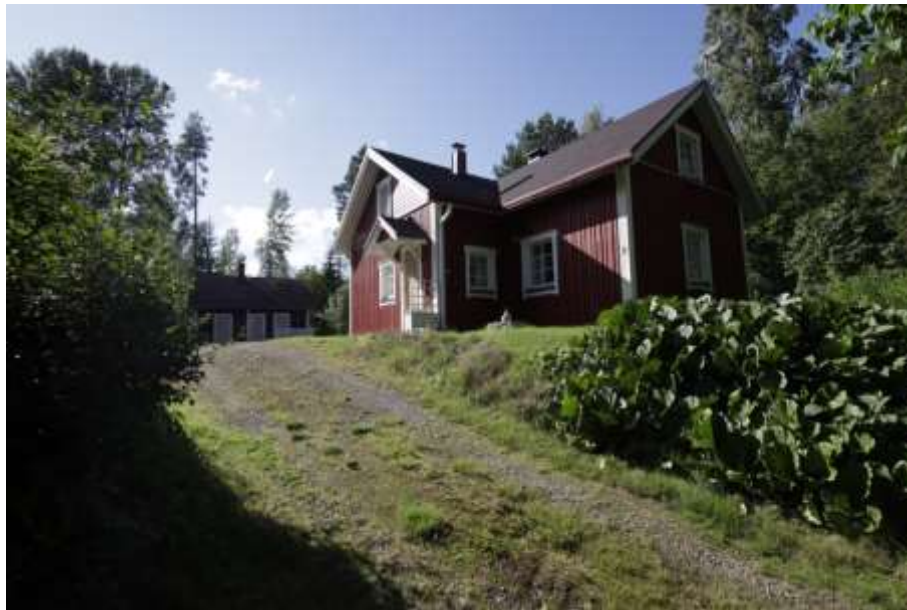
*Kuva 60: Punalantien asuinrakennuksen pääjulkisivu.*

| pihapiiri ja<br>ympäristö | Pihapiirissä on pienempi, punaiseksi maalattu satulakattoinen talousrakennus. Pihapiiri on vihreä ja hoidettu. Kohde sijoittuu nykyisin Läkipohjantien ja Punalantien risteykseen. Läkipohjantien linjaus noudatti nykyisten Hirsivalkamantien linjausta 1970-luvulle asti, jolloin risteys sijaitsi hieman nykyistä idempänä. |

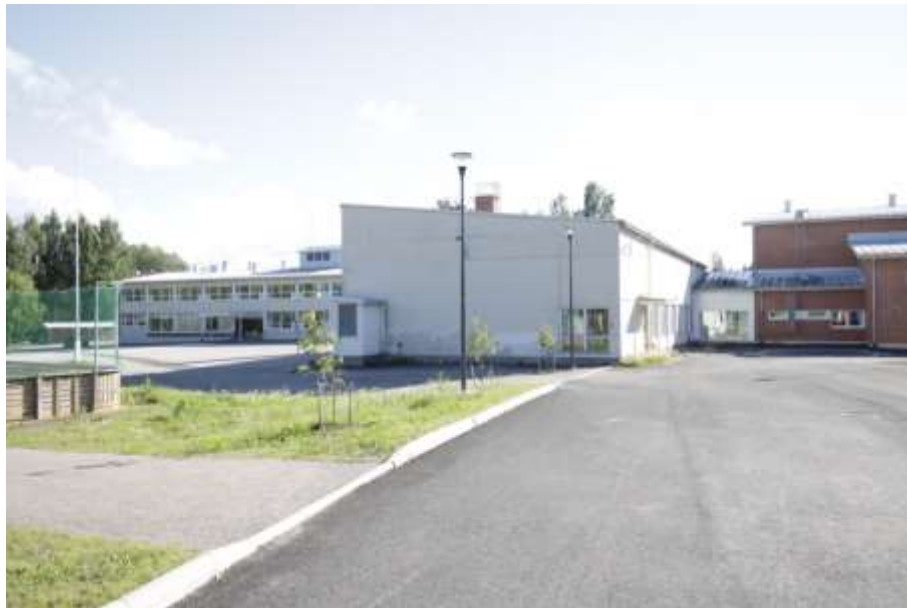
*Kuva 65. Vuosina 1960 ja 1962-63 sekä 1990 peruskorjattu entinen yhteiskoulu, joka on tyhjillään sisäilmaongelman vuoksi. Kuvan oikeassa reunassa näkyy vuodelta 1998 oleva liikuntahalli, joka on edelleen käytössä.*

Kaukolassa oppikoulun toiminta alkoi vuonna 1956 vanhassa Kaukolan tilan päärakennuksessa. Koulukeskuksen alueella sijaitsee yläaste ja lukiorakennus (vanha yhteiskoulu 1960, 1963), kansakouluksi vuonna 1969 rakennettu ala-aste sekä verstaatioita ja erityisluokkia sisältävä pajarakennus (1968). Kaukolanmäen koulurakennukset peruskorjattiin 1990-luvulla, jolloin muun muassa tasakatot muutettiin harjakatoiksi. Yläaste ja lukiorakennuksen yhteyteen valmistui betonirunkoinen punatiilellä verhottu liikuntahallisiipi vuonna 1998. Kaukolan tilan vanhat rakennukset ja koulurakennukset on purettu. Koulukeskuksen alueella sijaitsee myös paljon vapaa-ajan ja liikunnan ympäristöjä. Uusi koulurakennus valmistui v. 2021.

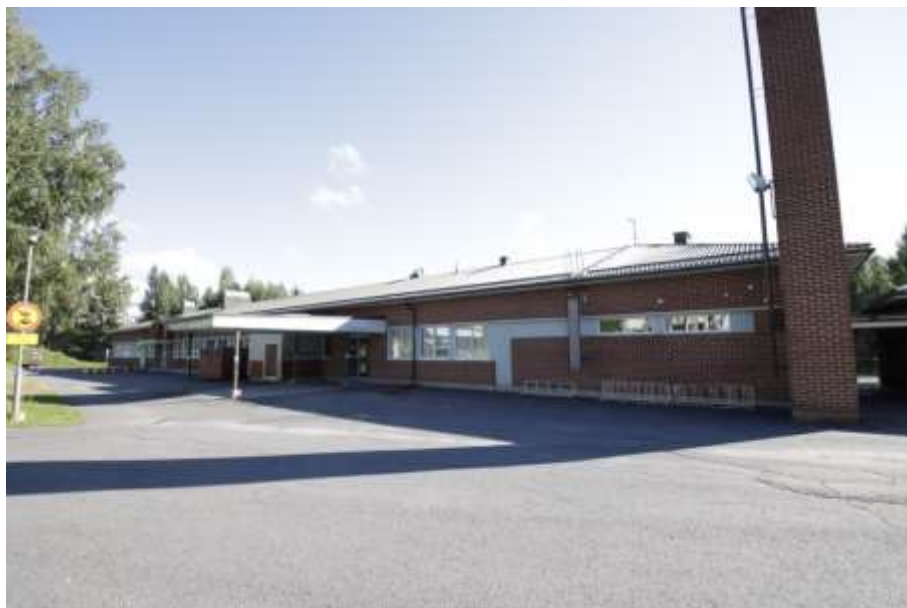
*Kuva 66. Pajarakennus vuodelta 1968. Kattomuoto on 1990-luvulta.*

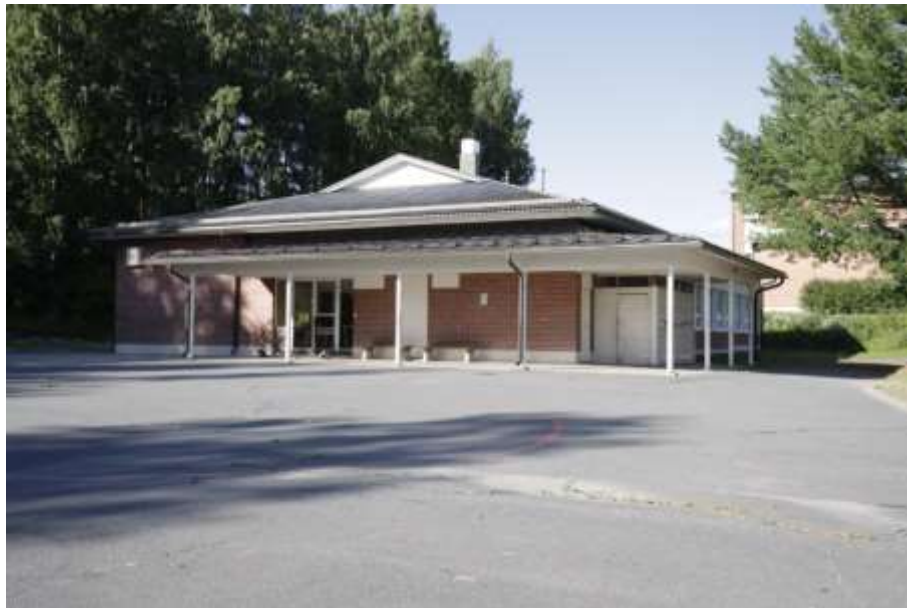
*Kuva 67. Vuonna 1969 valmistunut alakoulu, jonka kattomuoto on 1990-luvulta.*

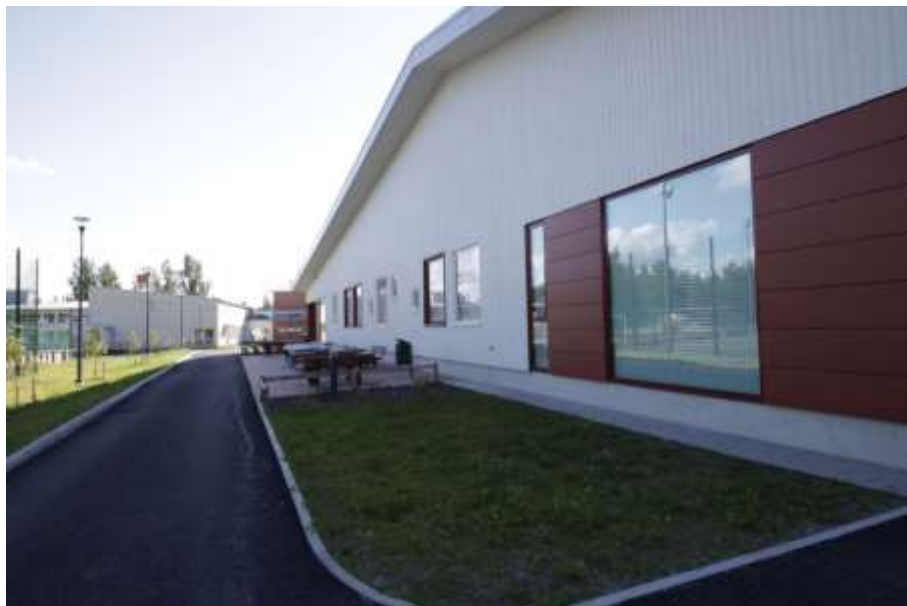
*Kuva 68. Vuonna 2021 valmistunut uusi koulurakennus. Taustalla näkyy entinen yhteiskoulu.*

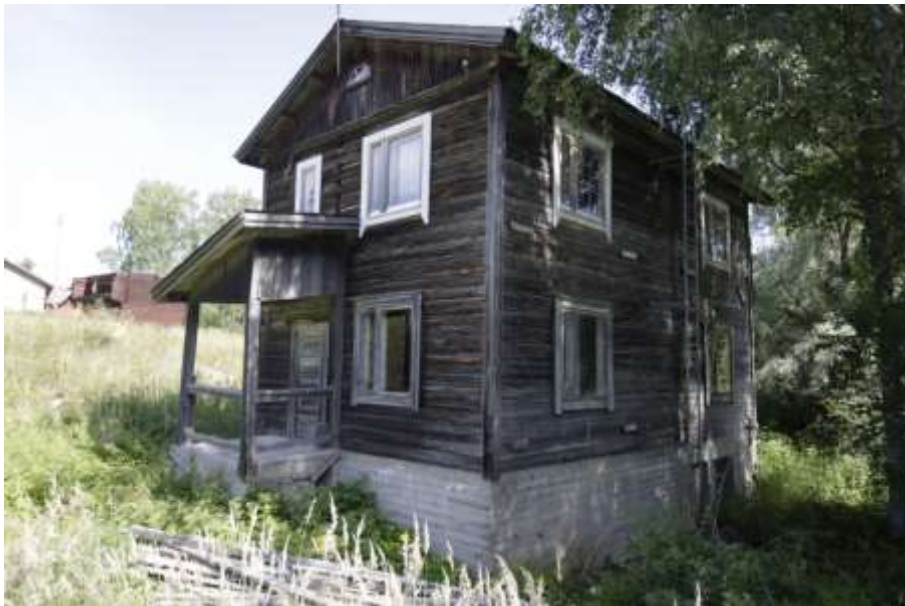
*Kuva 69. Sillankorvan asuinrakennus vaikuttaa olevan vailla säännöllistä käyttöä pihapiirin umpeenkasvun perusteella. Kohteen ikkunoita on uusittu*

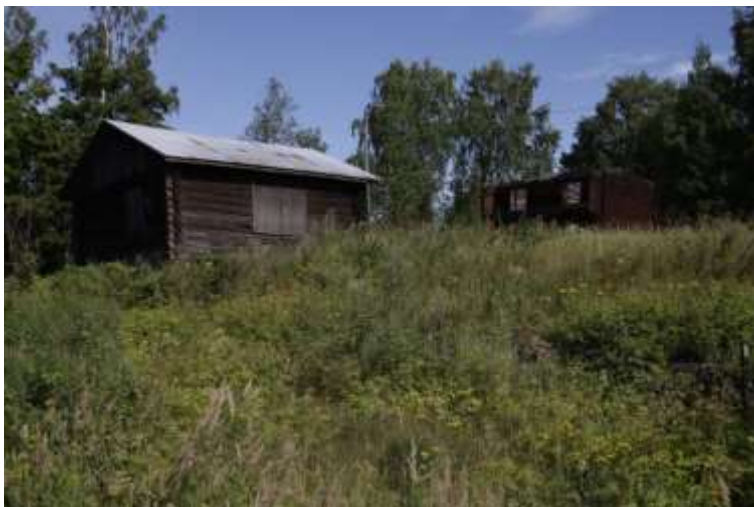
*Kuva 70. Kutilan maatilasta on jäljellä huonokuntoinen aitta ja osa entisestä päärakennuksesta Hiirla-nimesellä tontilla.*

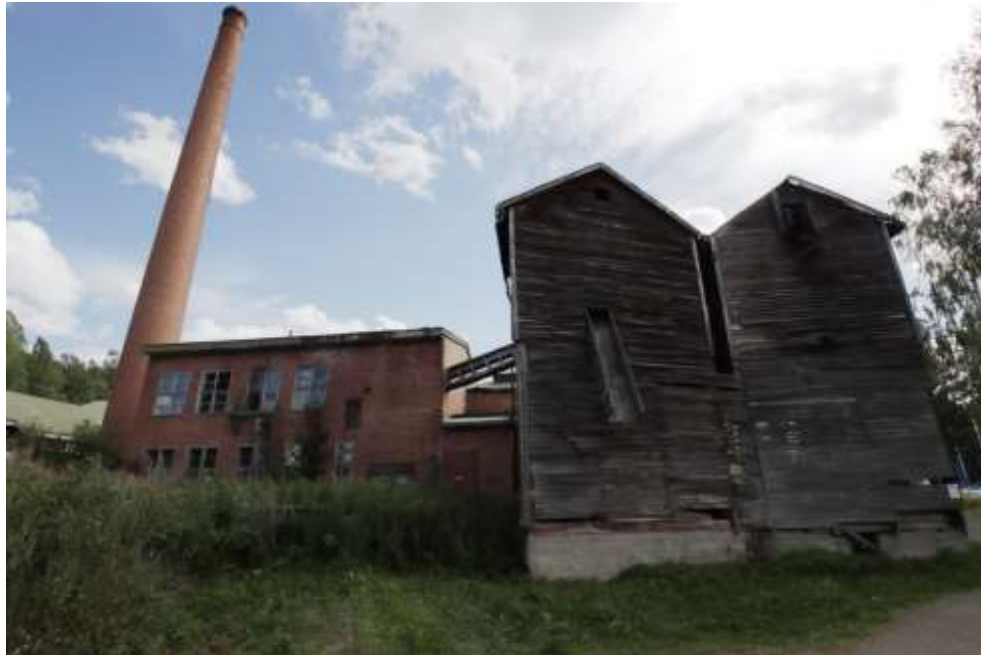
*Kuva 71. Kuhmoisten sahan tiilirakenteinen voima-asema, sen savupiippu ja laitteet, joilla sahalle uitetut tukit on nostettu vedestä.*

| pihapiiri ja<br>ympäristö | Saha sijoittuu Vellahden pohjukkaan lahden itärannalle. Sahan vieressä on tiilirakenteinen voima- ja sähkölaitos, jonka korkea tiilipiippu on vielä pystyssä. Voimalaitoksen vierellä on vielä laitteet, joilla sahalle uitettu puutavara nostettiin vedestä. Ylärinteen puolella ovat entinen kuivaamo ja höyläämö. |

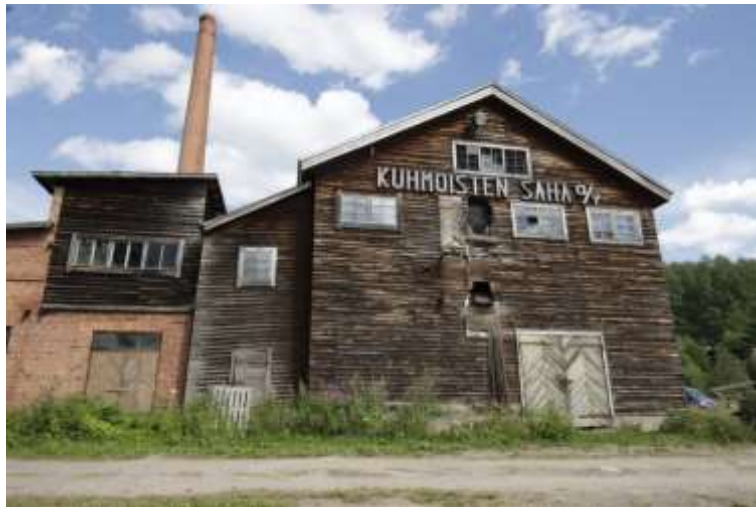
*Kuva 72. Kuhmoisten sahan lounaispääty. Taustalla näkyy voima-aseman piippu.*

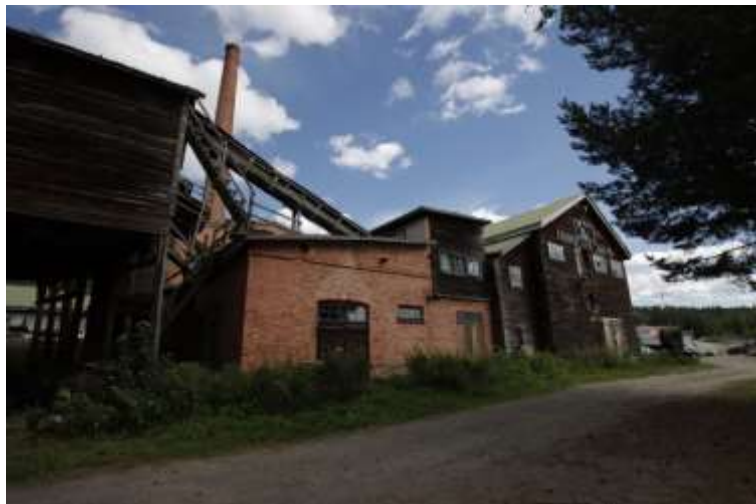
*Kuva 73. Kuhmoisten sahan voima-aseman lounaispääty.*

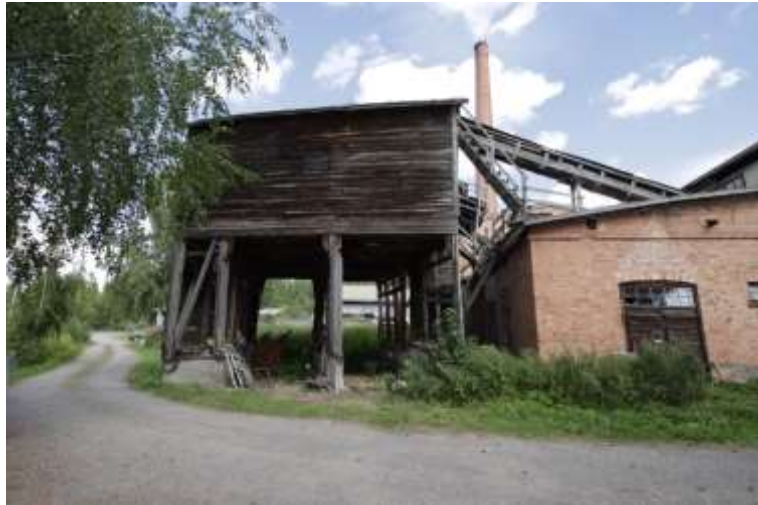
*Kuva 74. Sahan voima-aseman kupeessa on kaksi tornimaista rakennusta, jotka luultavasti ovat liittyneet sahalle uitettujen tukkien nostamiseen vedestä. Torneista johtaa kuljettimet voima-asemalle.*

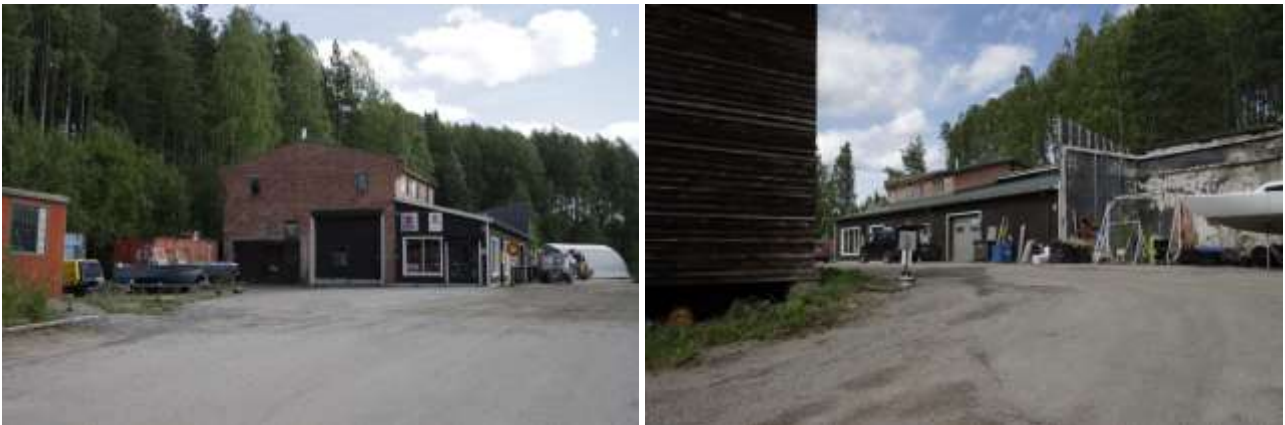
*Kuva 75 ja 76. Vasemmalla: Kuhmoisten sahan kuivaamo. Sen on suunnitellut Sateko Oy Lahdesta (Matti Uimonen). Rakennus on 1950- ja 1960-lukujen taitteesta. Rakennusta on laajennettu 2010-luvulla lapekattoisella rakennusosalla. Oikealla: Kuhmoisten sahan kuivaamo. 2010-luvulla rakennuksen lounaisjulkisivun ulkoneva osa on purettu.*

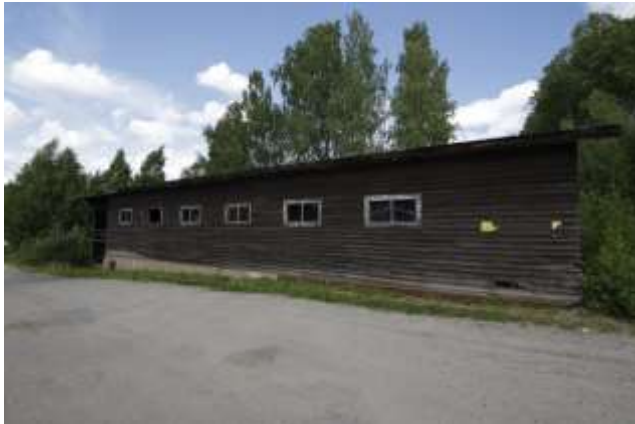
*Kuva 77. Kuhmoisten sahan entinen höyläämö.*

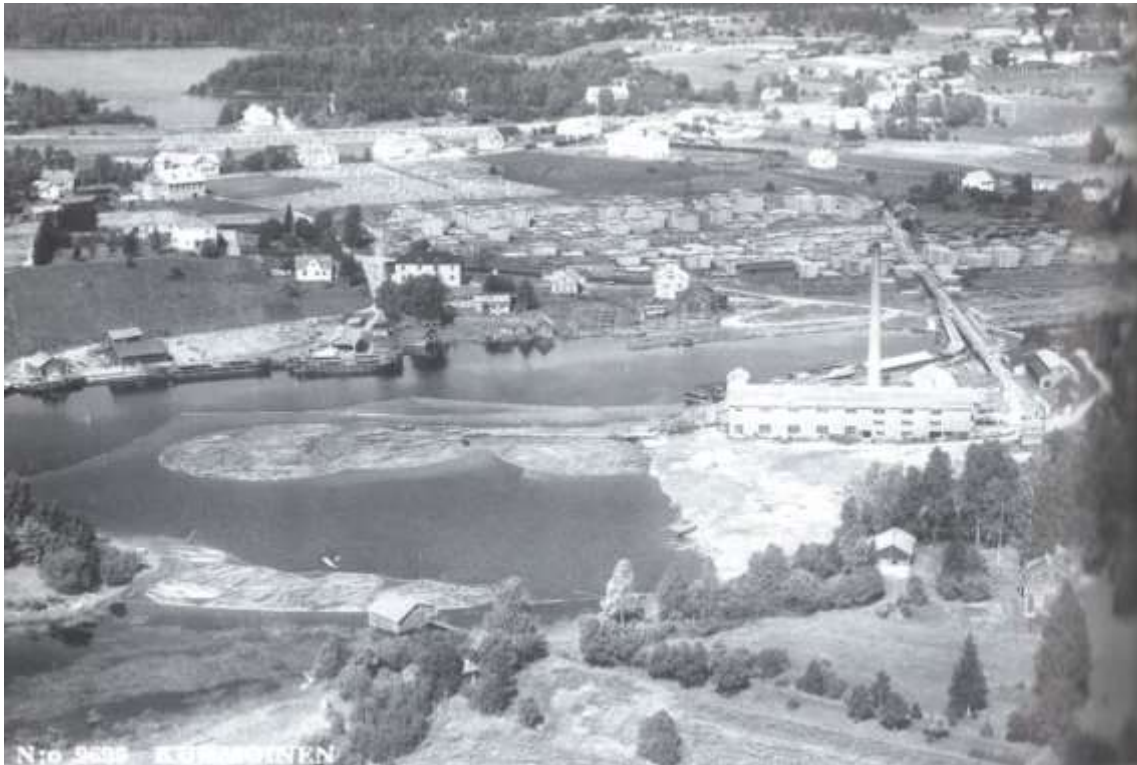
*Kuva 78. Kuhmoisten saha 1950-luvulla. Saha piippuineen hallitsi avointa maisemaa. (Kuhmoisten historia II s. 428).*

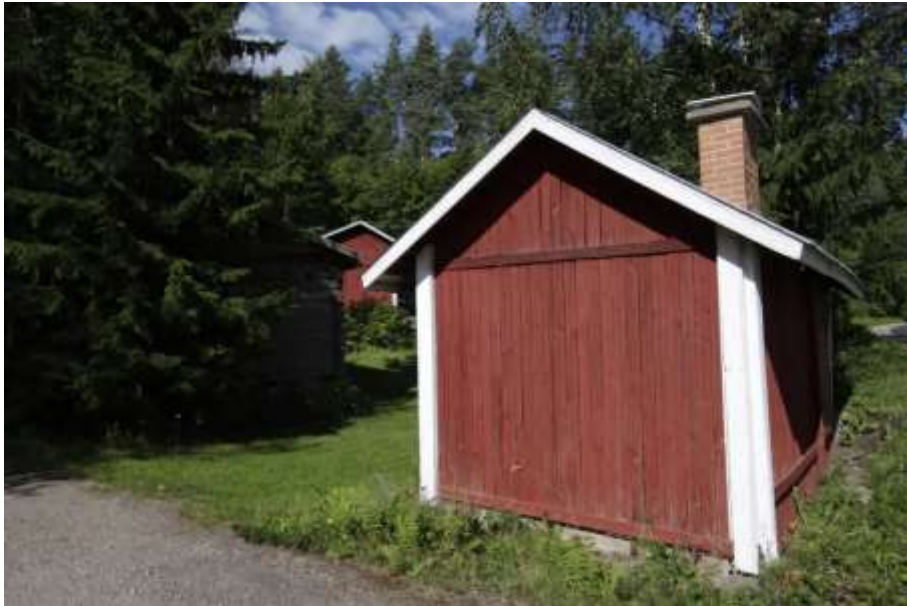
*Kuva 79. Kulmalan pihapiiri.*

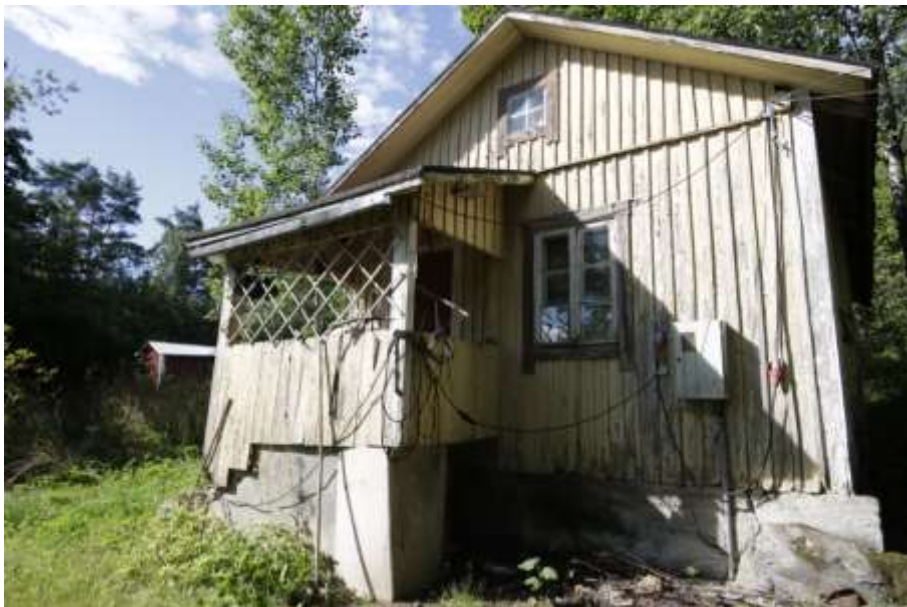
*Kuva 80. Soppelan asuinrakennus.*
